1.13. RUISSEAU D'EGARANDE

1.14. LE COUZON

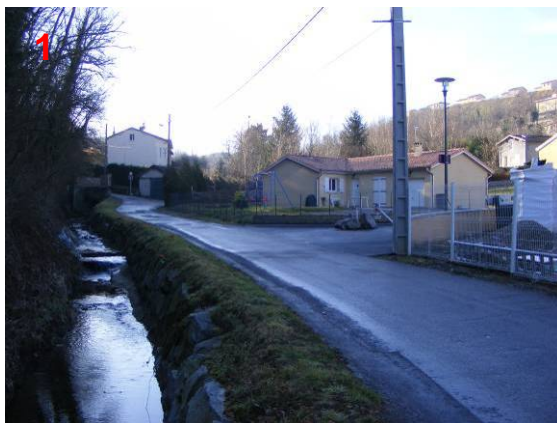
Sur la photo n°1, la crue de 2008 a débordé par endroit sur la route. On peut voir sur la droite un nouveau lotissement construit sur la commune de Rive de Gier.

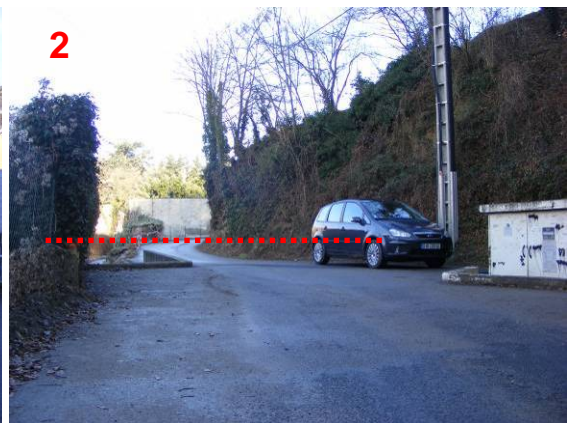
Sur la photo n°2, l'ouvrage sous la route s'est avéré insuffisant (faible dimension, encombrement) et le niveau d'eau a atteint la ligne rouge.

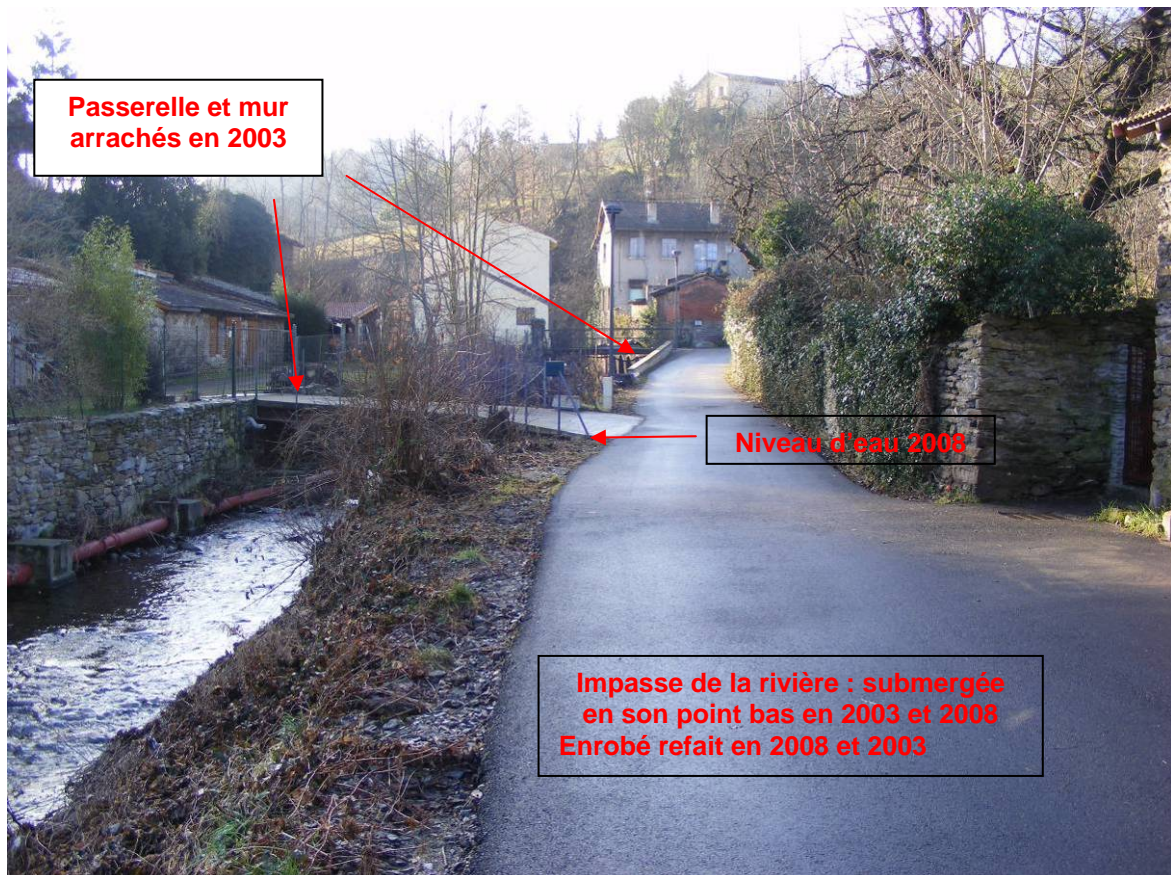
Figure 38 : Le Couzon - Désordres sur l'impasse de la Rivière

La crue du Couzon à Châteauneuf a été plus forte en 2003, le niveau atteint ayant été plus haut et les dégâts causés plus importants.

L'illustration ci-dessous présente les dégâts survenus en 2003 et 2008.

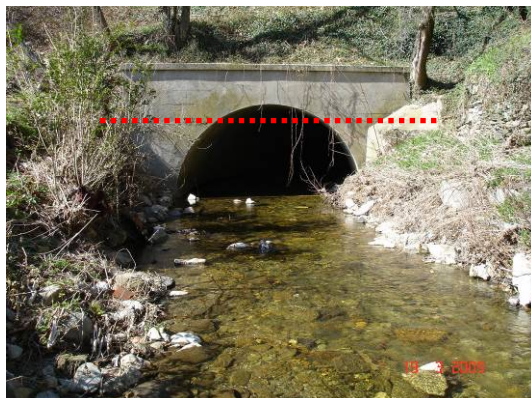
Figure 39 : Le Couzon - Couverture des tennis avec le niveau atteint en 2008

- **1** La couverture des tennis a presque été mise en charge en 2008 (revanche de 50cm) et l'a certainement été en 2003. Cette couverture ne peut pas déborder (cote de surverse très haute) mais causera l'inondation de jardins ouvriers en amont rive gauche pour des crues importantes.

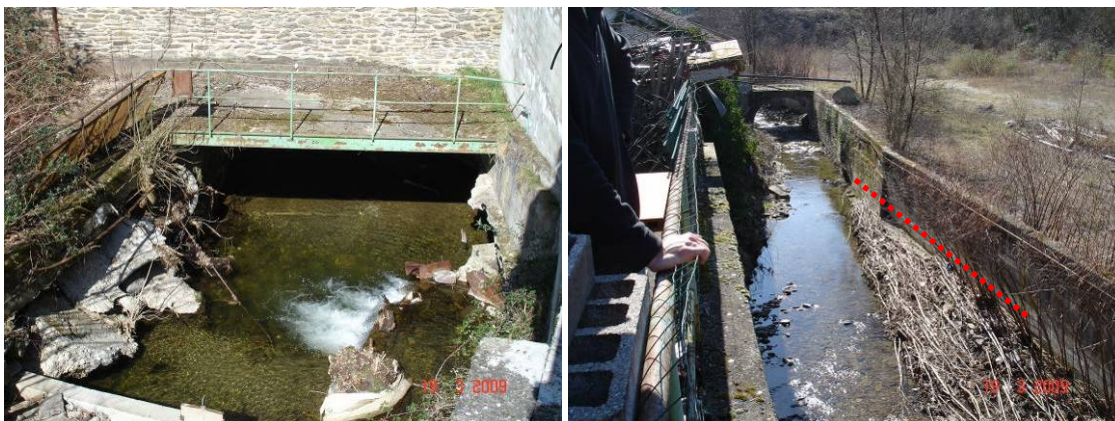
Figure 40 : Le Couzon - Couverture du Couzon (photo de gauche) et vue vers l'amont depuis la couverture avec le niveau approximatif atteint en 2008 (photo de droite)

- **2**. La couverture des usines apparaît elle aussi insuffisante. Des débordements seront à considérer en rive gauche car le mur de ce côté a été mis en charge en 2008 et 2003.

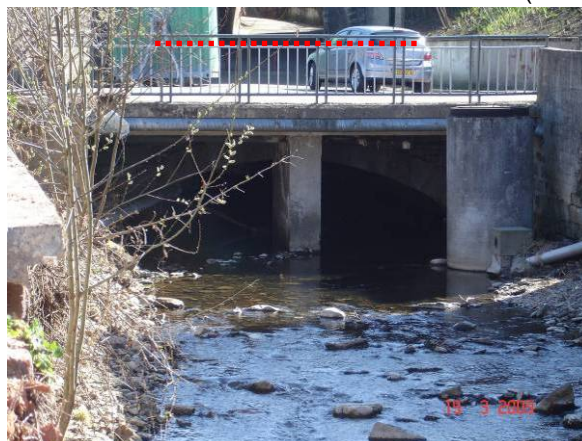
Figure 41 : Aval de la couverture du Couzon (avec niveau atteint). La zone est très fortement influencée par le Gier.

- **3**. Confluence avec le Gier : d'importants désordres ont été constatés dans les habitations alentours du fait de la surface inondée et du niveau d'eau atteint (environ 1 m sur la route).

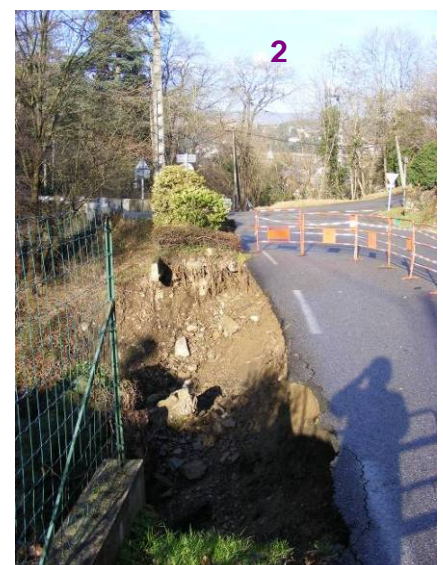
Figure 43 : Le Bourbouillon - Affouillement causé par l'eau en provenance de la grille obstruée

On peut noter que, pour l'événement de 2008, la route communale desservant les maisons du fond du vallon a été fortement affouillée par les eaux provenant d'un petit thalweg. A cause de l'obturation d'une grille (1) à l'entrée de l'étang, l'eau a débordé sur le chemin d'accès puis sur la route (comme indiqué sur la carte ci-dessous).

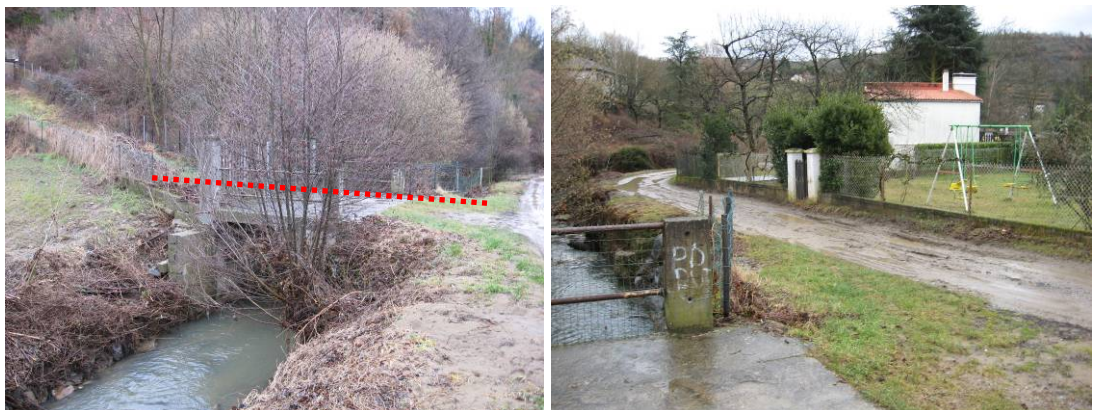
- **1** Des débordements ont eu lieu dans ce secteur en 2003 et 2008, surtout sur le chemin en rive droite, du côté des habitations. Ces débordements ont été provoqués par les deux ouvrages d'accès aux champs en rive gauche et contraignant de manière importante les écoulements. Tous deux ont été largement submergés en 2008.

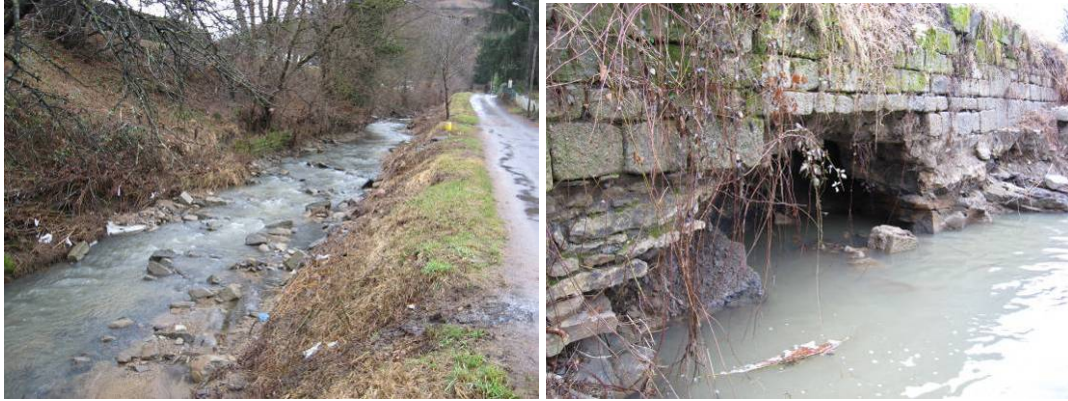
- **2** Ce secteur pose problème en deux points. Au premier, la berge rive gauche (au delà de laquelle se trouve un lotissement) est largement plus basse que celle de rive droite et le niveau d'eau de 2008 est arrivé à plein bord. Au second, les écoulements sur le seuil situé à ce niveau ont largement érodé la berge rive gauche lors de la dernière crue.

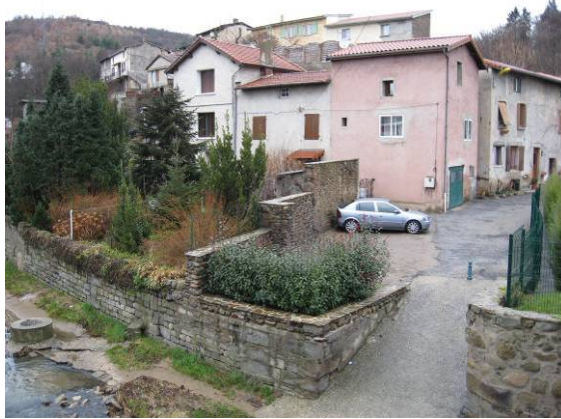
- **3** L'habitation entourée ici, située en rive droite, peut voir une large partie de son terrain inondé par la Durèze, les débordements en rive gauche étant impossibles.
- **4** Les maisons situées en rive gauche sont relativement basses et pourraient éventuellement avoir de l'eau.

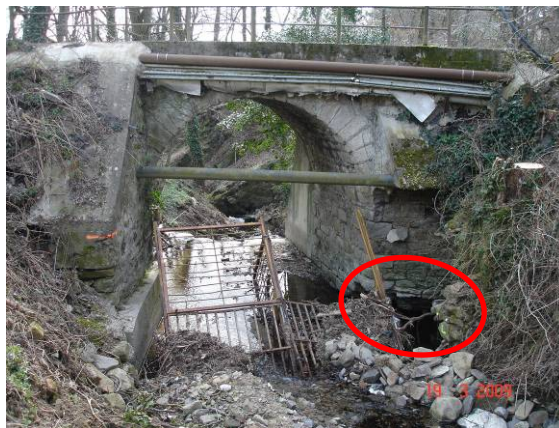
Figure 45 : Le grand Féloin - Ouvrage du chemin de saint martin

Le premier désordre relevé concerne l'ouvrage du chemin de saint martin (1). On observe une forte érosion de la culée rive droite de cet ouvrage. Forte érosion également à l'aval de cet ouvrage où se trouve un seuil imposant

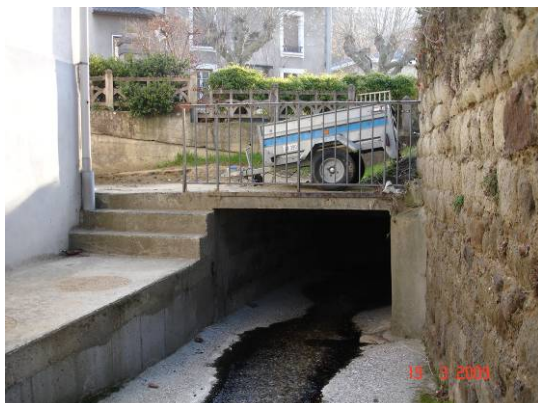
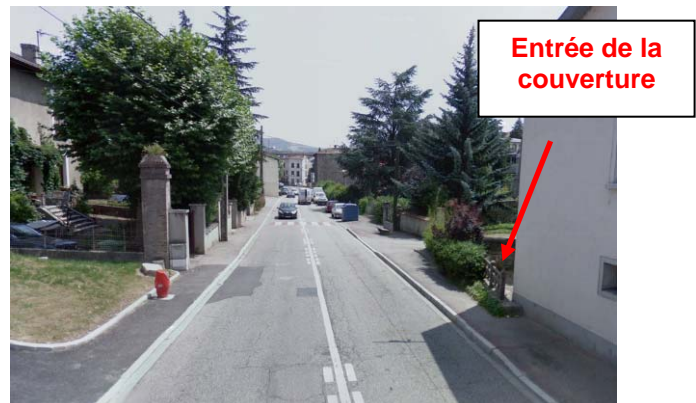
Figure 46 : Le grand Féloin - Entrée de la couverture et vue de la voirie inondable (vue vers Rive de Gier)

En 2 se situe le principal point noir hydraulique du grand Féloin : l'entrée de la couverture. Sous-dimensionnée, la couverture a provoqué des débordements pour chaque crue importante (celles de 2003 et 2008) causant ainsi l'inondation des habitations voisines et de la voirie (rue de la République) qui descend régulièrement jusqu'au centre ville de Rive de Gier.

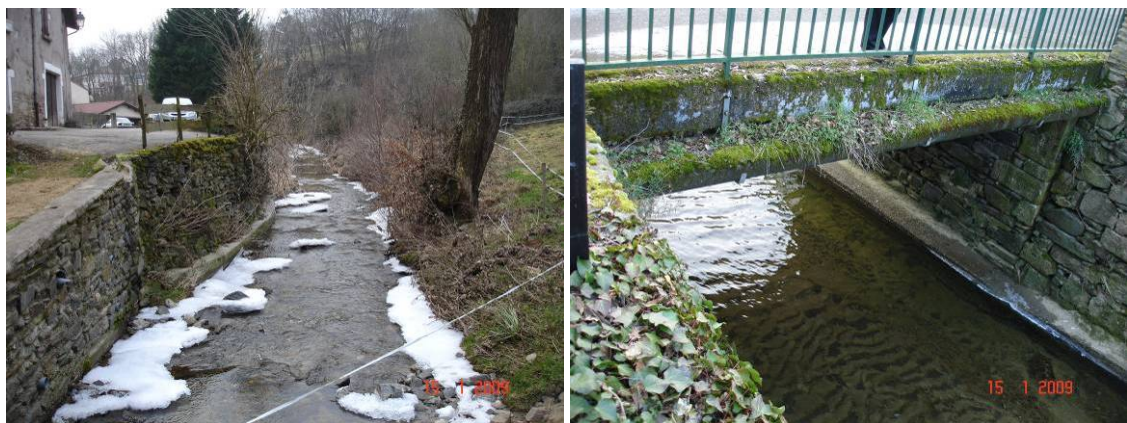
Figure 50 : Le Bozançon dans sa section d'écoulement la plus réduite (à gauche) et l'ouvrage supposé insuffisant (à droite)

Le premier lieu susceptible d'être soumis à des désordres est le lieu dit de la Renevalière (1). Le lit du Bozançon est en cet endroit peu encaissé et des habitations se trouvent à proximité (elles n'ont cependant pas été touchées lors de l'événement de 2008). De plus, l'ouvrage situé en aval du hameau semble insuffisant pour des crues de grande ampleur (il a été utilisé environ aux $\frac{3}{4}$ de sa capacité en 2008).

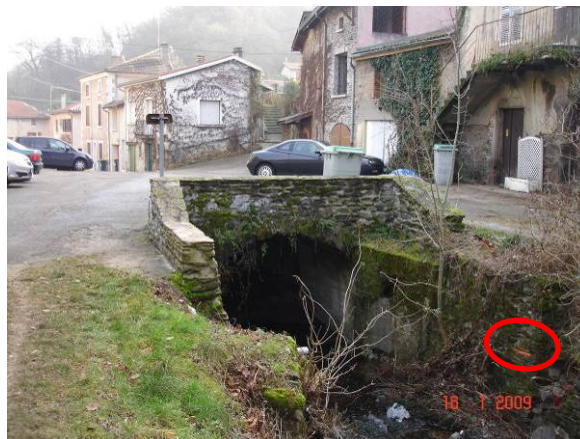
Figure 53 : Le Lozange - Entrée de la couverture de Dargoire (1)

En 2008, en amont de la couverture de Dargoire (1), le Lozange était en limite de débordement. Le niveau 2003 est cerclé de rouge.

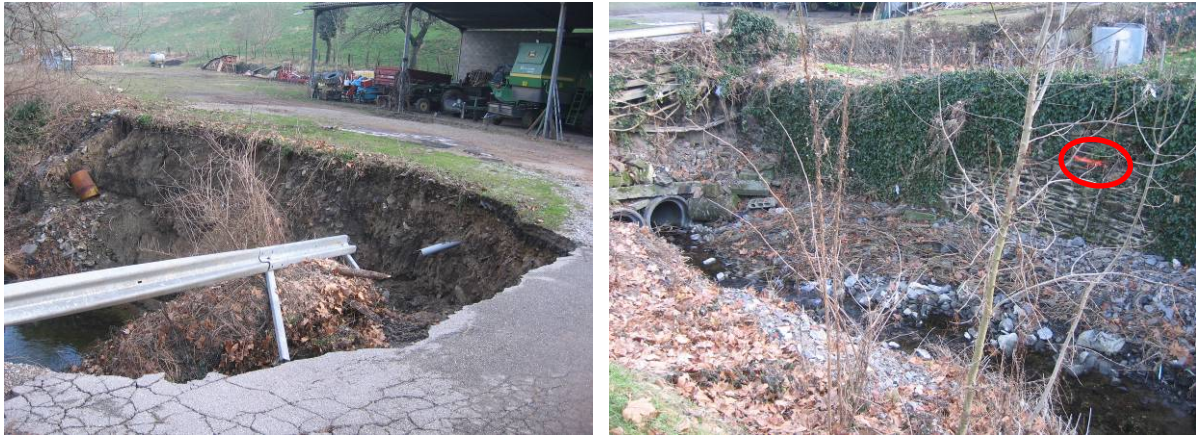
Figure 54 : Le Lozange – Chemin d'accès à la ferme – Point n°2

Au point n°2, le chemin a été submergé en 2008 (environ 15 cm). Il s'en est suivi des érosions en aval, sur les parties déversantes. Le Lozange reçoit les eaux du thalweg de Tartaras.

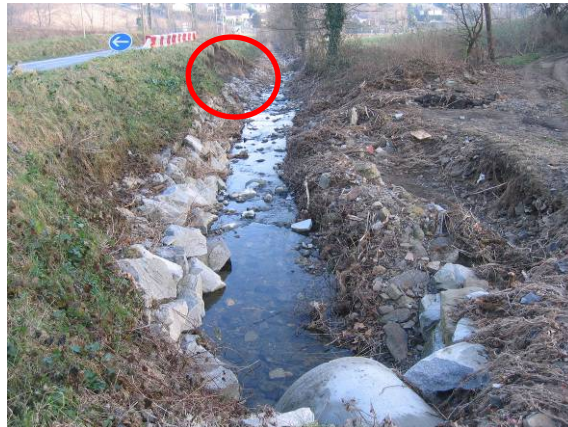
Figure 55 : Le Lozange – Point 3

Au point n°3, en aval de la buse (remplaçant les deux buses existantes en 2003), l'enrochement a été sapé et une partie du talus est localement partie. L'eau débordait sur la route (environ 10 cm).

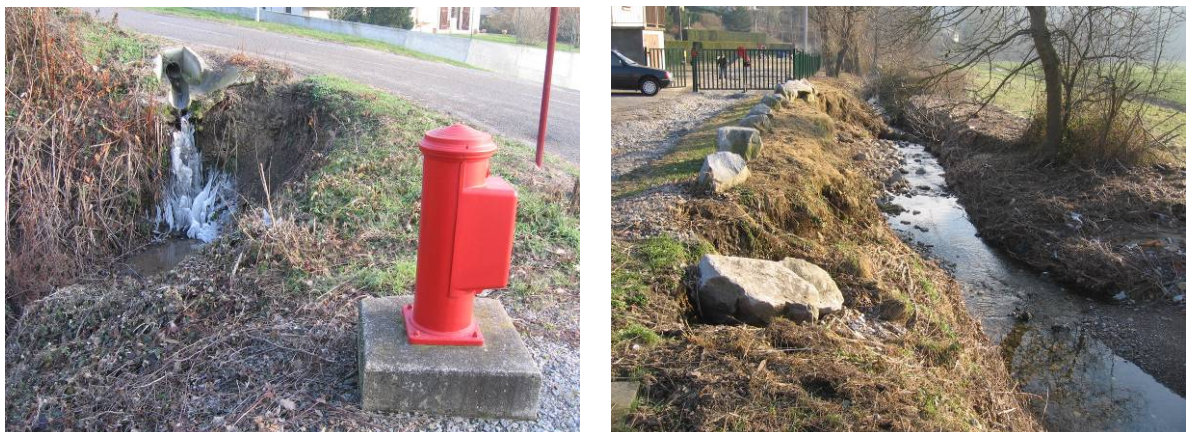
Figure 56 : Le Lozange – Point 4 – Débordement du ruisseau affluent

Au point n°4, le ruisseau affluent en rive gauche a débordé en 2008, le niveau ayant atteint le socle de la borne d'incendie (photo de gauche). Les eaux débordantes ont érodé le lit majeur du Lozange. Le Lozange a débordé dans les champs de rive droite.

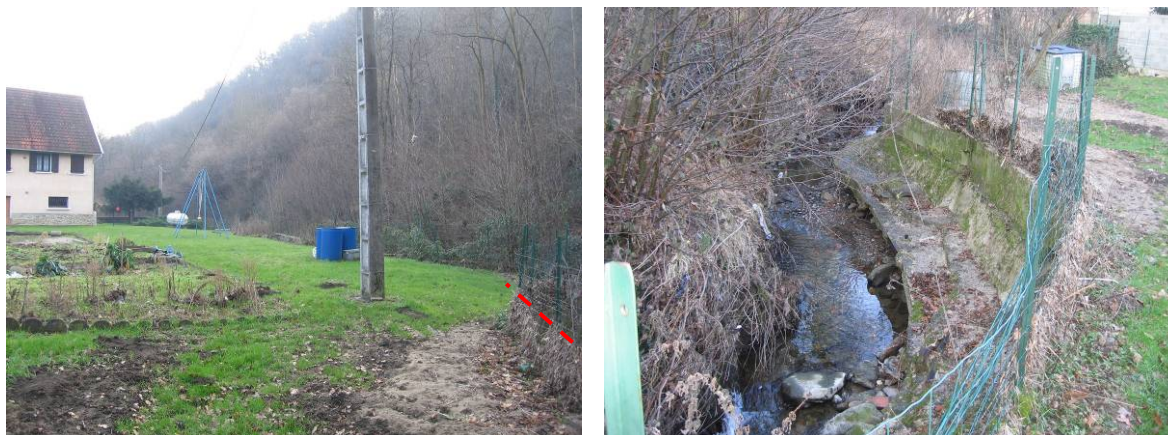
Figure 57 : Le Lozange – Point 5

Au point n°5, les quelques habitations situées en bordure du Lozange ont eu leurs jardins en partie inondés lors de l'évènement de 2008. Les structures bordant localement le lit ont été affouillées.

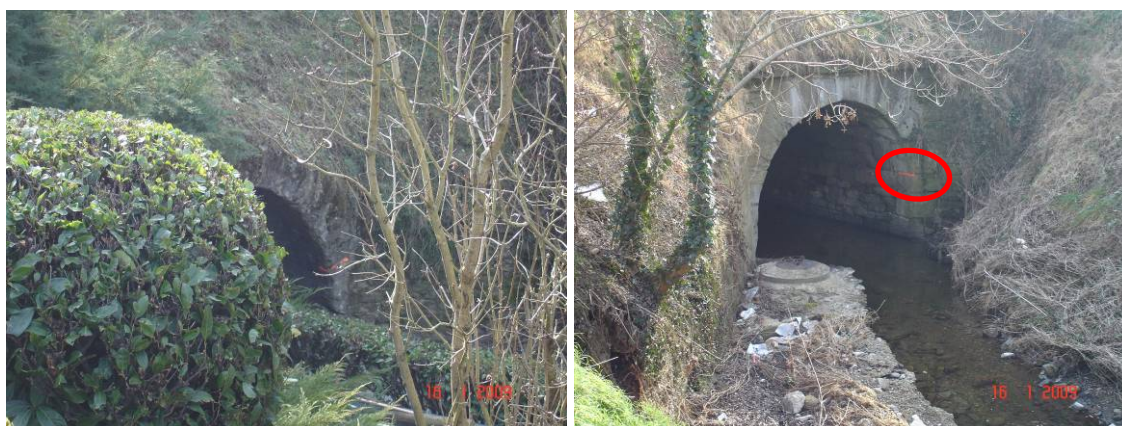
Figure 58 : Le Lozange - Amont de l'ouvrage des carrières (à gauche) et de l'ouvrage de la Roche trouée / RD488 (à droite). Repères de crue de 2003 en orange

A noter que plus en aval, (point n°6 et aval 5), les ouvrages du lieu dit des carrières et celui de la Roche trouée ont été tous deux hydrauliquement suffisants lors des deux crues (leurs sections hydrauliques ont été utilisées à moitié en 2003).

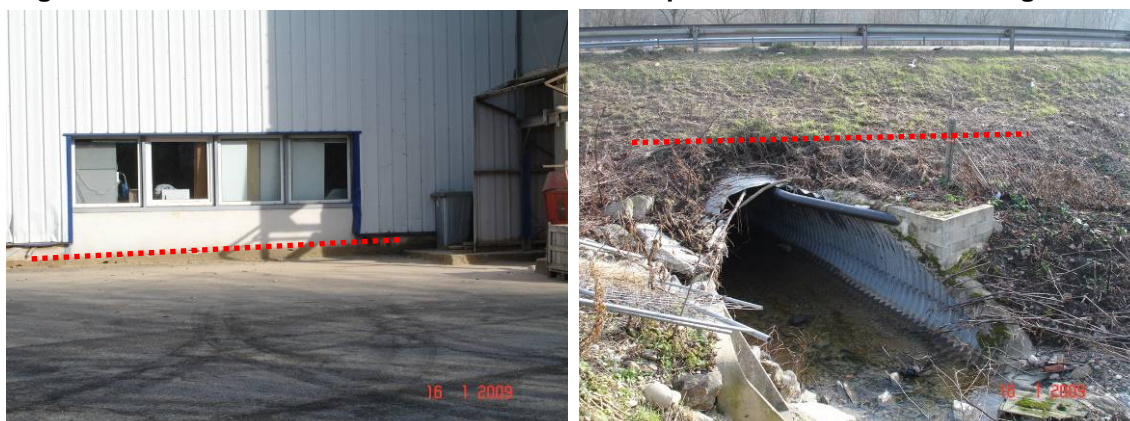
Figure 59 : Niveaux d'eau atteints au droit de l'entreprise et en amont de l'ouvrage limitant

Juste avant la confluence avec le Gier, l'ouvrage traversant l'autoroute A47 (de type buse Armco) s'est avéré insuffisant pour la crue de 2008. L'ouvrage a été mis en charge sur une hauteur d'au moins 60 cm ce qui a largement contribué à l'inondation d'une entreprise située juste en rive gauche.

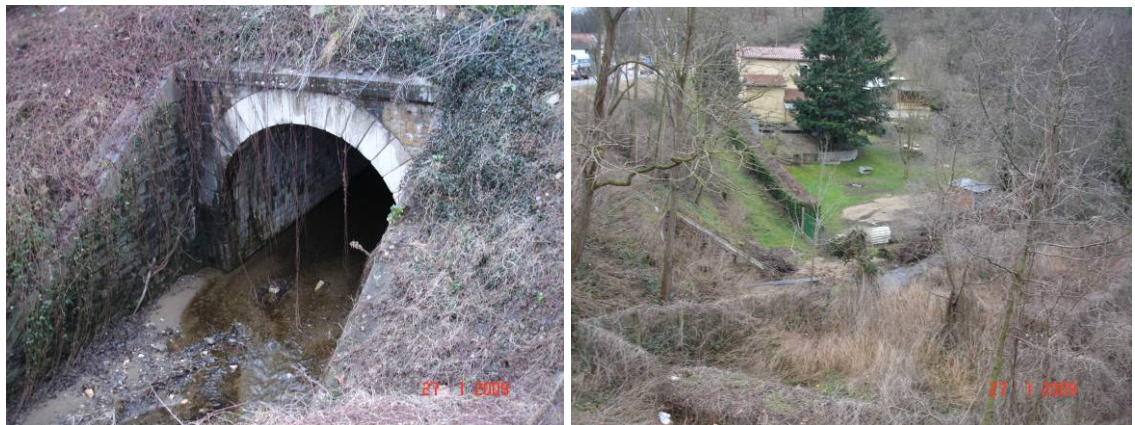
Figure 60 : Alliex - L'ouvrage de la RD 488 (à gauche) et l'habitation située à l'amont (à droite)

- L'ouvrage passant sous la RD488 est correctement dimensionné et permet sans problème le transit de débits supérieurs à 2008. L'habitation (1) située en amont rive droite de celui-ci a eu une partie de son jardin inondé. Toutefois, celle-ci est construite dans la partie haute du terrain, la mettant largement hors d'eau (pour un fonctionnement normal de l'ouvrage).

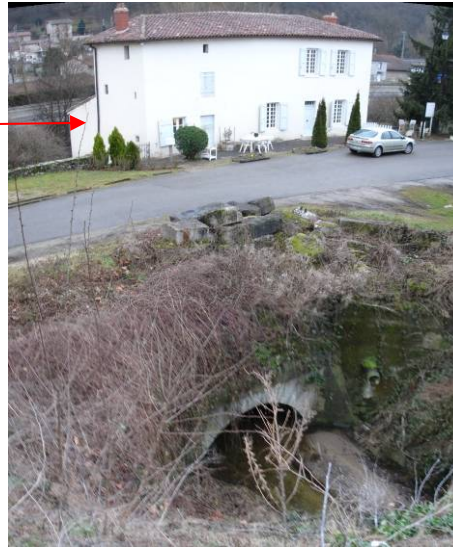
Figure 61 L'ouvrage sous le chemin communal

- L'ouvrage passant sous le chemin communal (2) est plus petit que le précédent mais aussi plus encombré en sédiments. Un éventuel dysfonctionnement de celui-ci pourrait mener à une surverse et l'inondation de l'habitation située en contrebas.

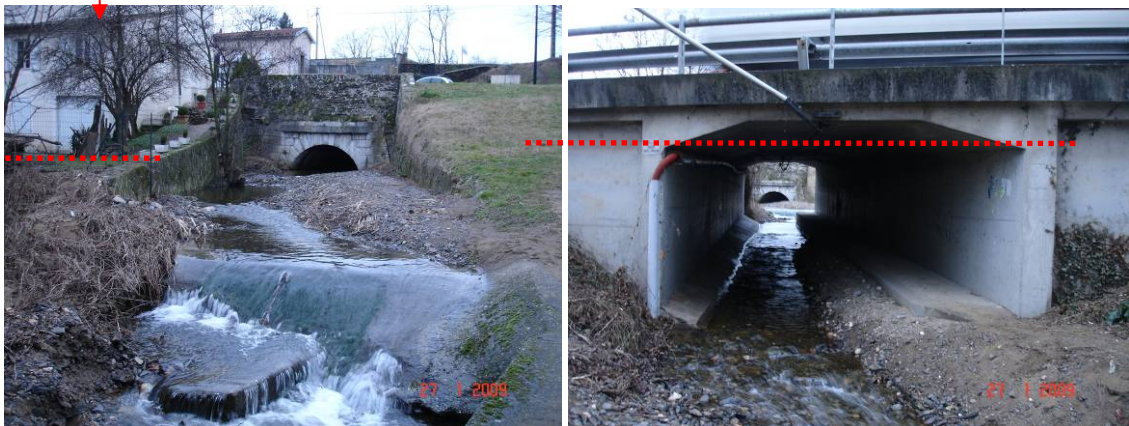
Figure 62 : Allieux - Niveaux d'eau atteints à l'amont de l'autoroute (ici très sensibles à celui du Gier).

Les deux photos ci-dessus ont été prises entre l'ouvrage de l'autoroute et celui du chemin communal. Lors de l'épisode de 2008, l'habitation en rive droite a eu quelques cm d'eau dans son jardin, en rive gauche un merlon protégeant un terrain a légèrement surversé.

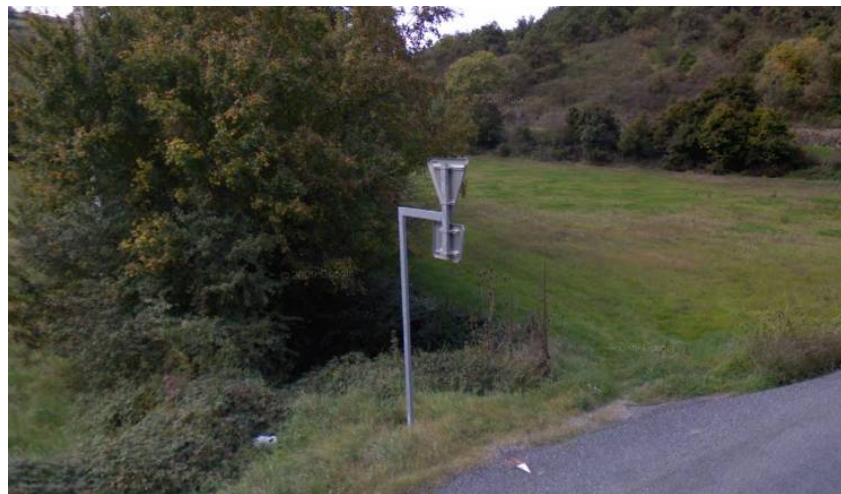
Figure 64 Le Godivert à l'amont de la D488E

Le lit du Godivert présente un important encombrement en végétation, comme le montre la photo suivante, prise en **1**.

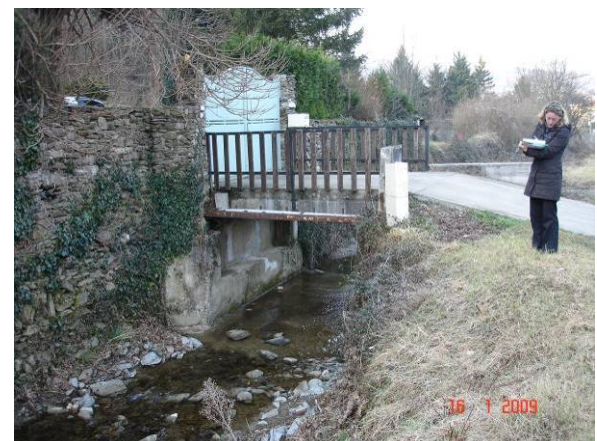
Figure 67 Ouvrage d'accès privé(2)

Plus en aval (en **2**) on peut constater que l'ouvrage d'accès à la propriété en rive gauche est de taille modeste comparée aux ouvrages voisins. On peut facilement prévoir des débordements sur la route en rive droite à cet endroit (cela ne s'est toutefois pas produit en 2008).

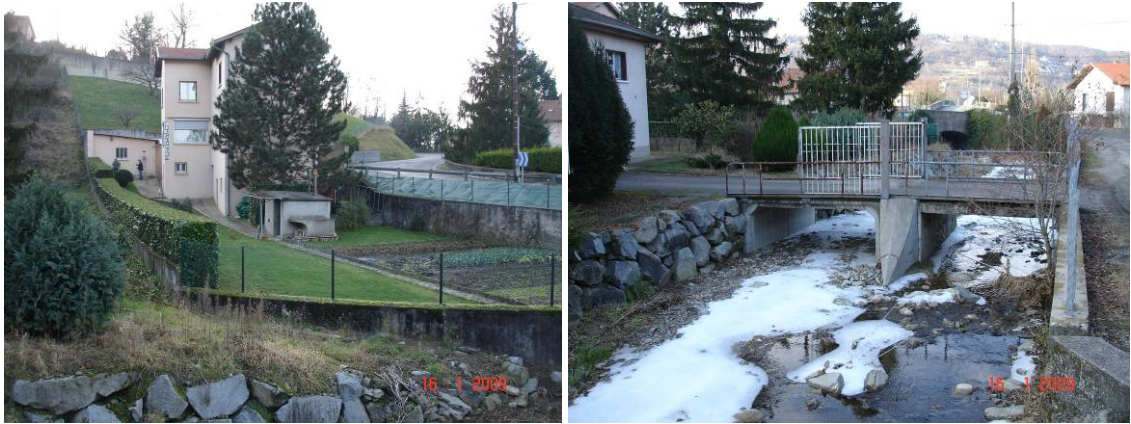
Figure 68 : Le Cotéon - Habitations en amont rive gauche de l'ouvrage sous la départementale

Deux habitations en rive gauche (juste en amont de l'ouvrage de la route)

départementale) sont bâties sur un terrain sensiblement de même niveau que le chemin du Cotéon. Des débordements pourront certainement se produire.

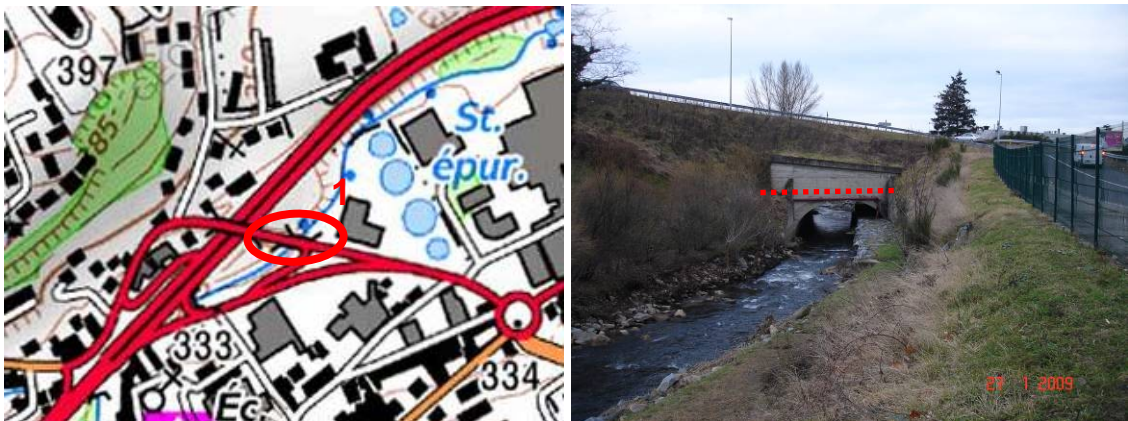
Figure 69 : Le Gier - Ouvrage à l'amont de la STEP de Saint Chamond

Seul un ouvrage, situé à l'amont de la station d'épuration, a été mis en charge.

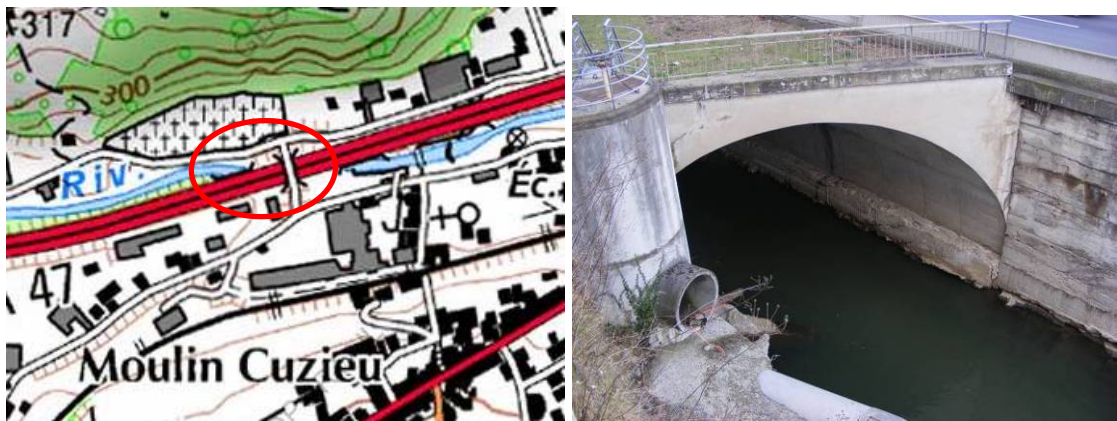
Figure 70 : Gier - Ouvrage sous l'A47

L'ouvrage sous l'A47, au niveau de la salle des fêtes de la ville de Lorette, a eu son radier en béton endommagé par les dernières crues.

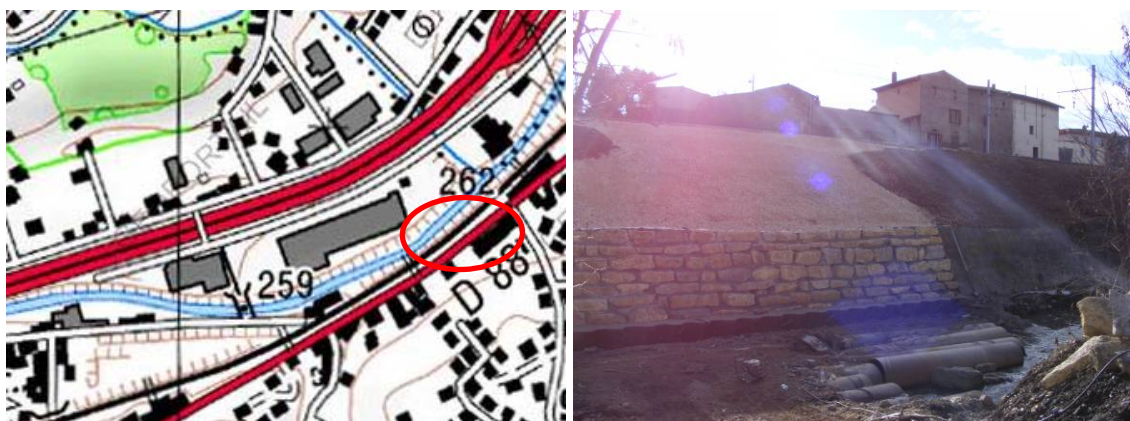
Figure 71 : Gier - Confortement du talus SNCF

Environ 500 m en aval rive droite de la salle des fêtes, une partie de la berge et de la voie ferrée a été arrachée lors de la crue de 2008. Cela était principalement dû à une arrivée d'eau extérieure au Gier : suite à l'obstruction d'un ouvrage, le ruisseau jouxtant la cité du Grand pont a été dévié vers le Gier par un chemin inhabituel et débouchant sur la voie ferrée. Des travaux étaient en cours au mois de Janvier 2009 afin de conforter la berge.

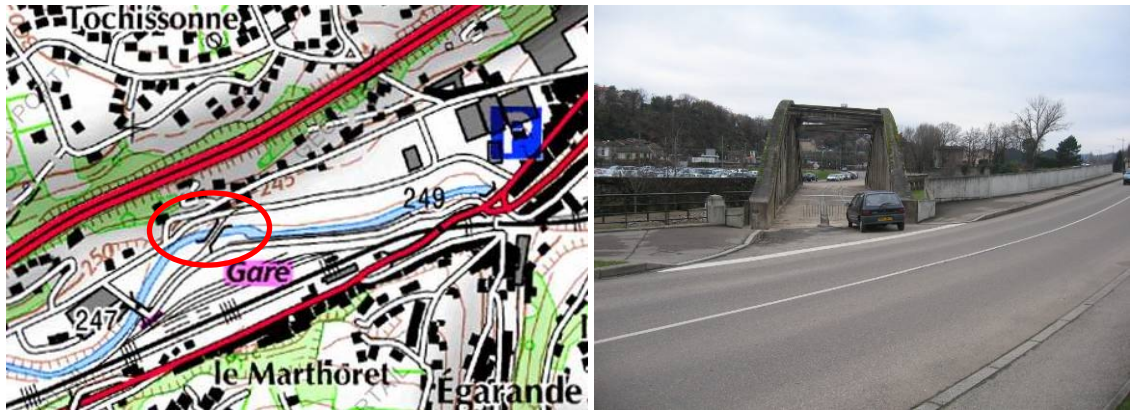
Le premier point problématique sur la commune de Rive de Gier est l'ancien pont ferroviaire. Situé 300m à l'amont de la couverture, il a été mis en charge lors des crues de 2003 et 2008 et une surverse a eu lieu par-dessus le tablier (cet ouvrage est calé relativement bas par rapport au fond du lit).

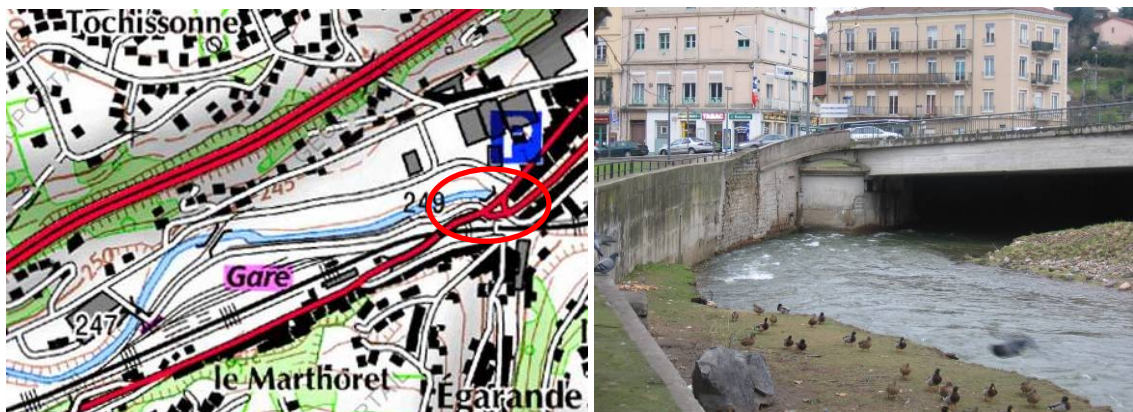
Figure 72 : Gier - Entrée de la couverture de Rive de Gier

La couverture de rive de Gier constitue sans doute le point le plus noir de toute la zone d'étude, de part le nombre d'enjeux touchés. Cet ouvrage, construit en plusieurs fois a été terminé dans les années 70 et s'est avéré suffisant pour toutes les crues, jusqu'à celle de 2008 où un fort débordement à l'amont direct de la couverture a été constaté.

Ainsi, sur plus d'un kilomètre le centre ville de Rive de Gier a été inondé.
