## FICHE RETOUR D'EXPÉRIENCE CONTRÔLE N°1

Contrôle administratif

Localisation : Brignais

Objet du contrôle : **Restauration de la continuité piscicole du Garon à proximité des vestiges de l'aqueduc du Gier (contrôle post chantier)**

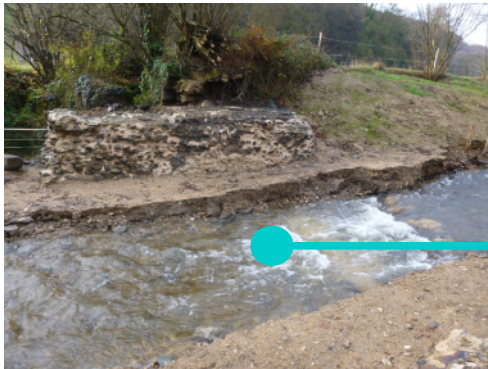
Nouvelle topographie du lit vérifiée

« réalisation d'un fond de forme spécifique sur le lit du Garon afin d'assurer la restauration du profil en travers du lit au niveau de la chute, afin d'assurer la cohérence topographique entre le fond du cours d'eau, le terrain naturel entre l'amont et l'aval et la stabilité des berges. » (extrait de l'arrêté d'autorisation)

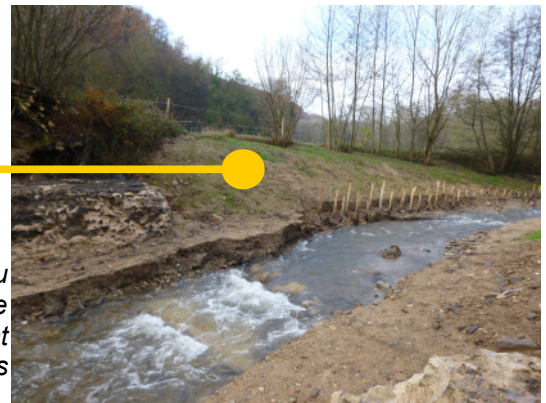
Nouveau profil en étage, retalutage des berges désormais stabilisées et plantations vérifiées

« Le profil en travers du cours d'eau dans l'ancien remous du seuil est constitué par étage, par la mise en place de banquettes. [...] les plantations d'arbres interviendront uniquement au sommet de berges pour éviter les perturbations hydrauliques. » (extrait du dossier Loi sur l'eau d'autorisation)

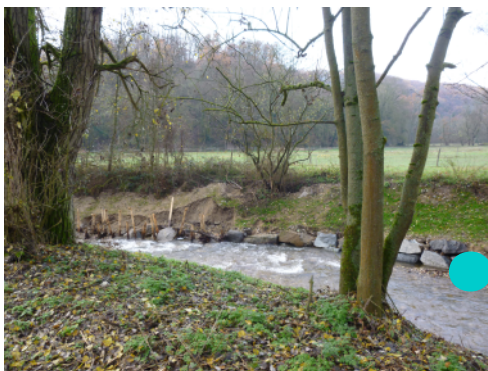
Enrochements mis en place pour la protection des piles en amont vérifiés

« Sur la façade amont, les piles seront protégées par la mise en place de pierres » (extrait de l'arrêté d'autorisation)

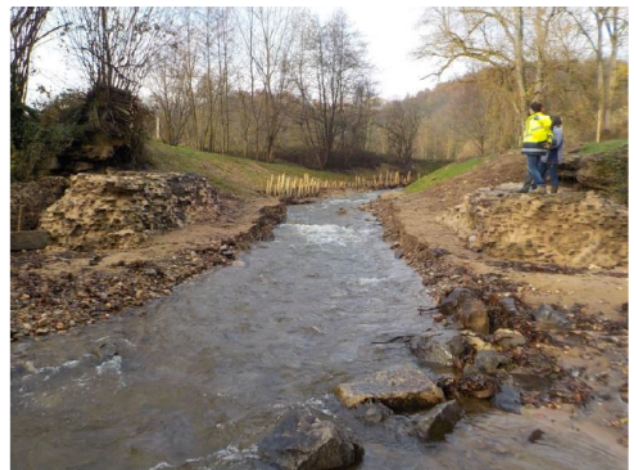
Après travaux

**Au final, le contrôle a permis de s'assurer de la conformité des travaux pour le rétablissement de la continuité écologique !**
