Bassin houiller de Communay - Ternay (Rhône) Evaluation et cartographie des aléas liés aux mouvements de terrain

RAPPORT S 2012/96DE - 12RHA2240

Date : 11/10/2012

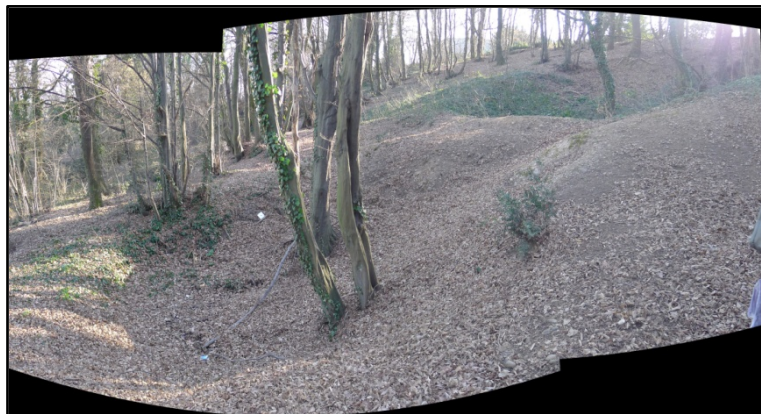
Seul le secteur du puits de CHASSAGNE n° 4 semble avoir fait l'objet de travaux de recherches significatifs au droit des affleurements (indices de grattages et de travaux souterrains superficiels dans un bois).

Indices de travaux superficiels du puits de CHASSAGNE n° 4

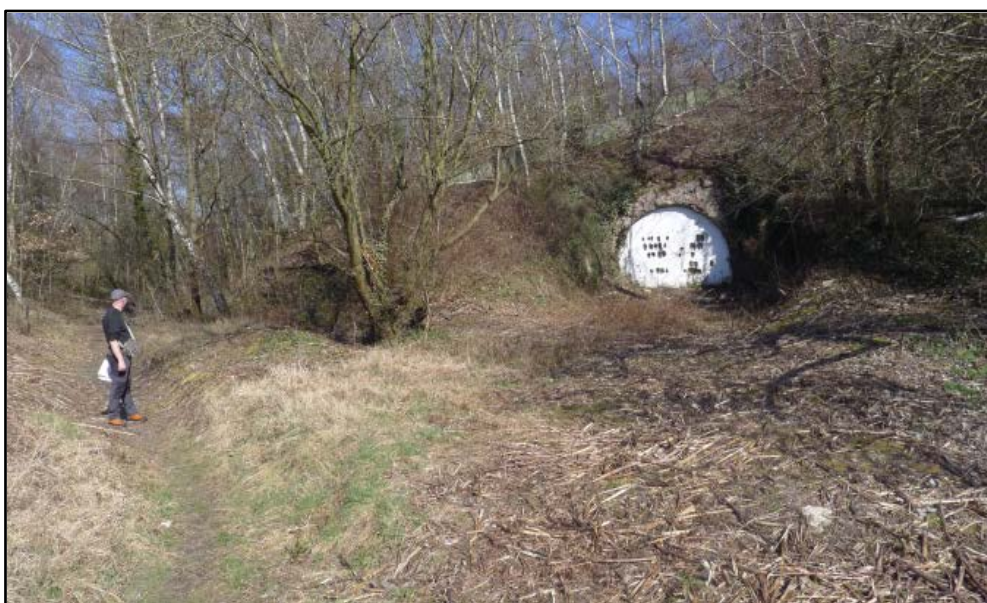
A noter la présence d'un ancien tunnel sous le terril de l'ESPERANCE qui aurait été réalisé préalablement à l'édification du dépôt pour préserver un droit de passage à l'agriculteur (d'après la tradition orale, absence de plans de cet ouvrage). Seule l'entrée Ouest de ce tunnel était visible en 1998 et était pénétrable sur quelques mètres, l'ouvrage ayant été constaté remblayé par HBCM. L'orifice a alors été comblé et muré par CdF.

Tunnel sous le terril de l'ESPERANCE. Entrée Ouest murée.

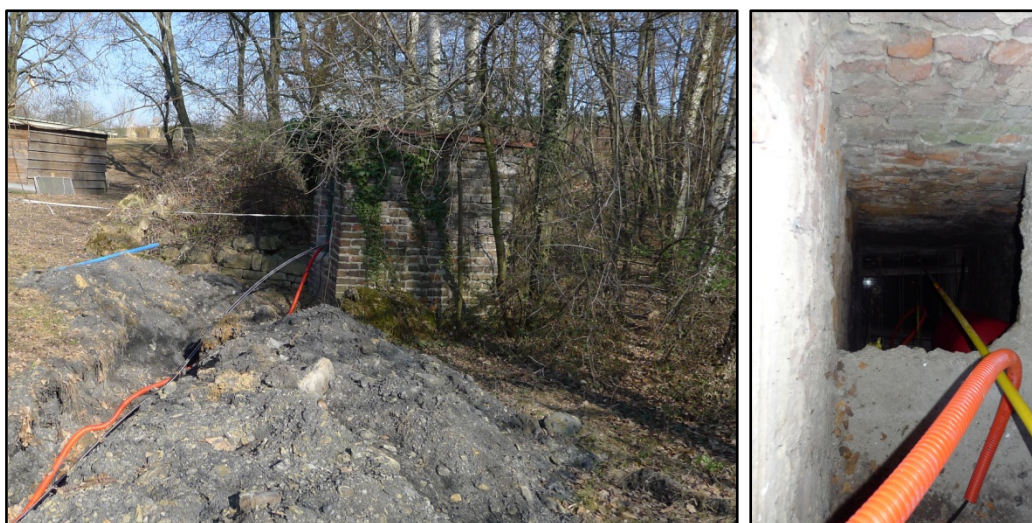
Site du puits BAYETTAN. Maçonnerie sur l'orifice du FAUX-puits à eau

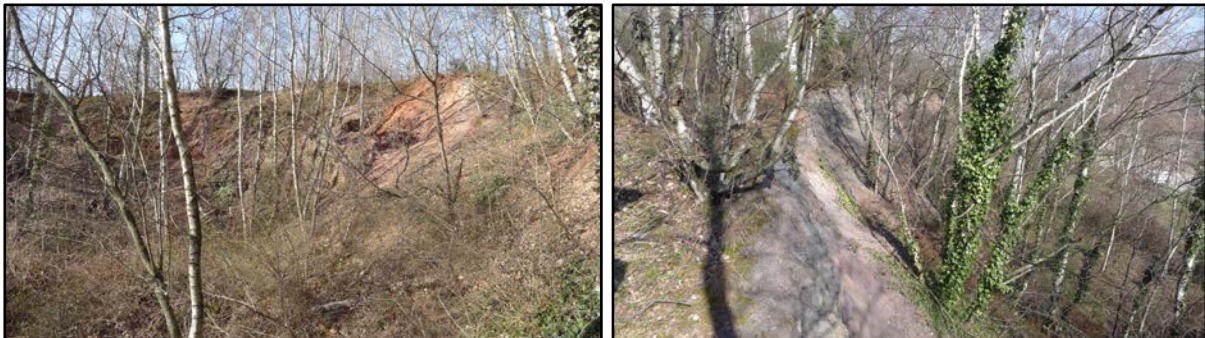
Terril de l'ESPERANCE. Anciens fronts d'exploitation des produits rouges.

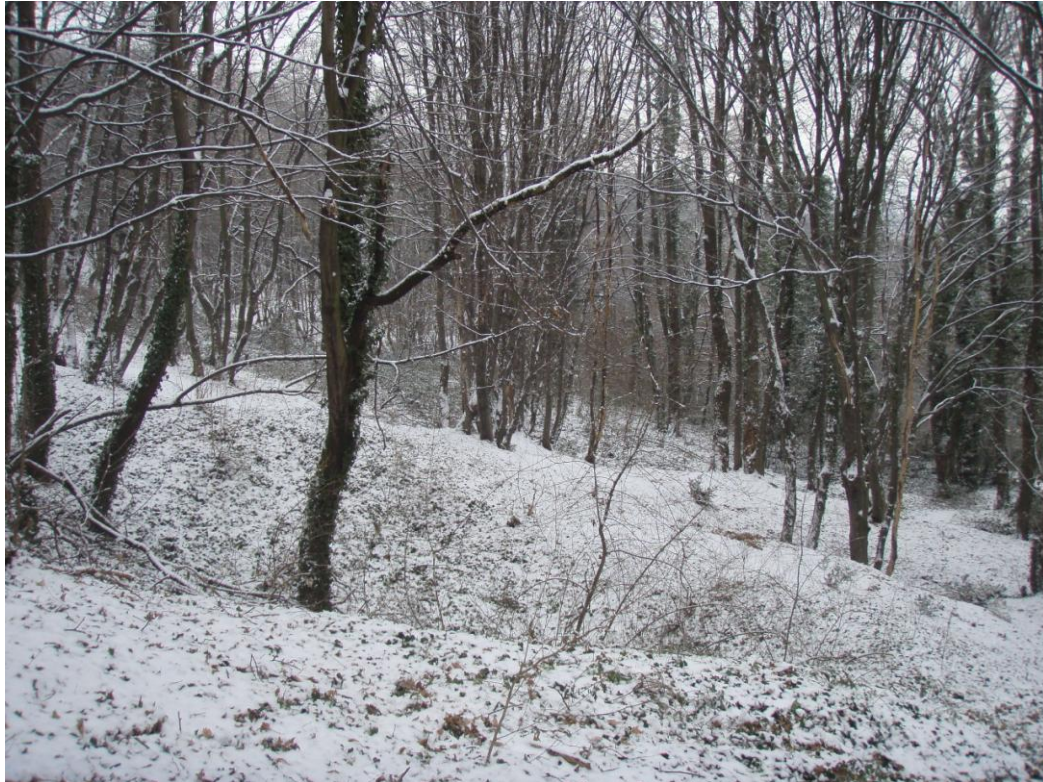
Lors de la visite de terrain, des dépressions et des dépôts ont été observés dans ce secteur d'affleurements (photo 1).

Photo 1 : dépressions dans le secteur appelé Chassagne n°4 sur la carte informative 1a de l'annexe 2.

La géométrie des désordres observés laisse penser que ce secteur pourrait correspondre à une exploitation locale et ancienne (début XIX^{ème}) par grattage, petits puits et galeries. On remarque en effet :

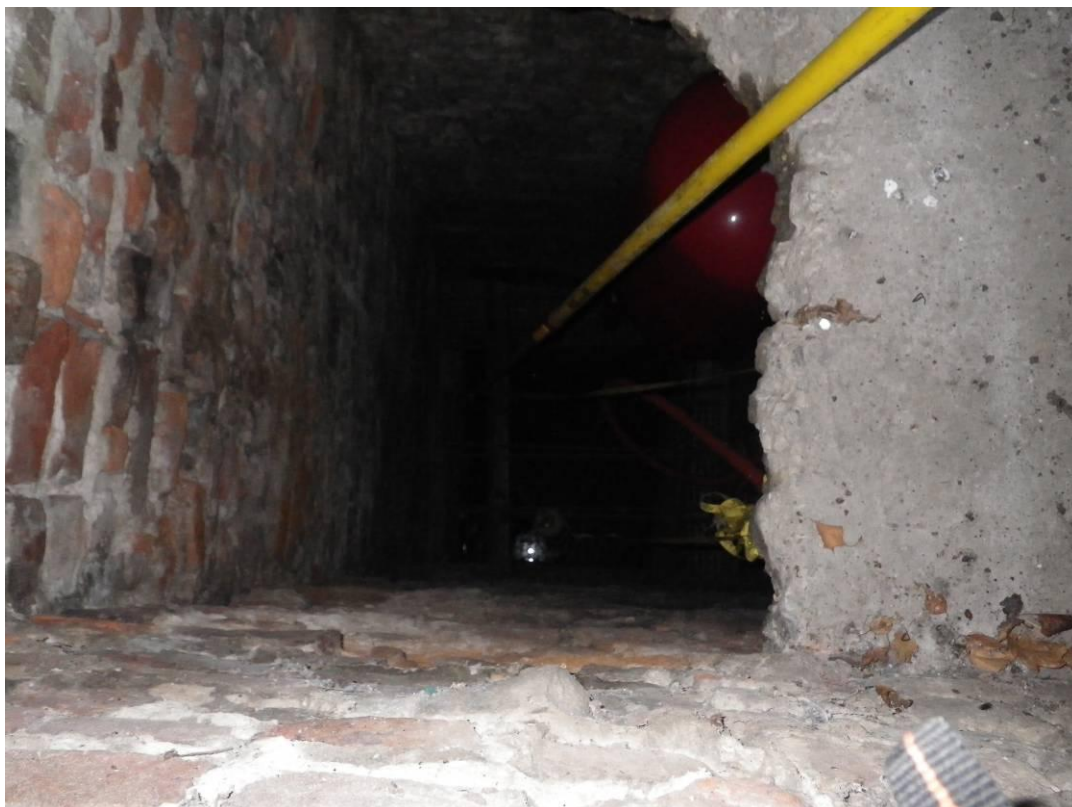
Photo 6 : dalle percée et colonne vide du Faux-Puits

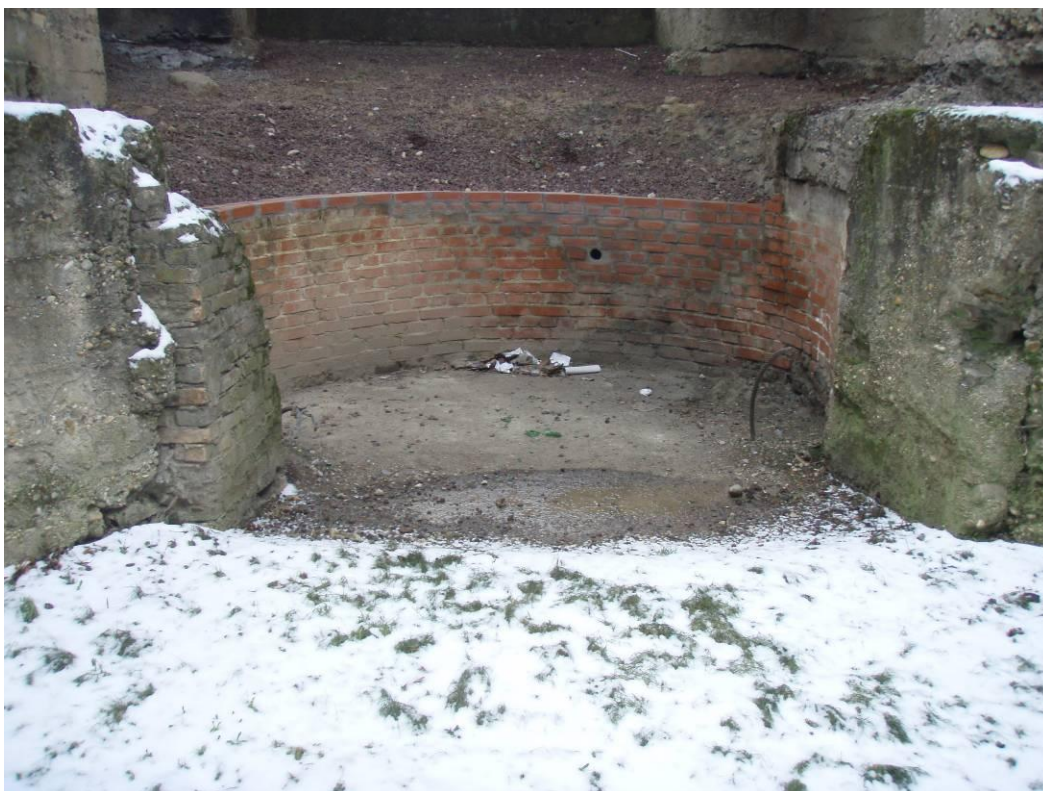
Photo 8 : tête du puits de l'Espérance après traitement.

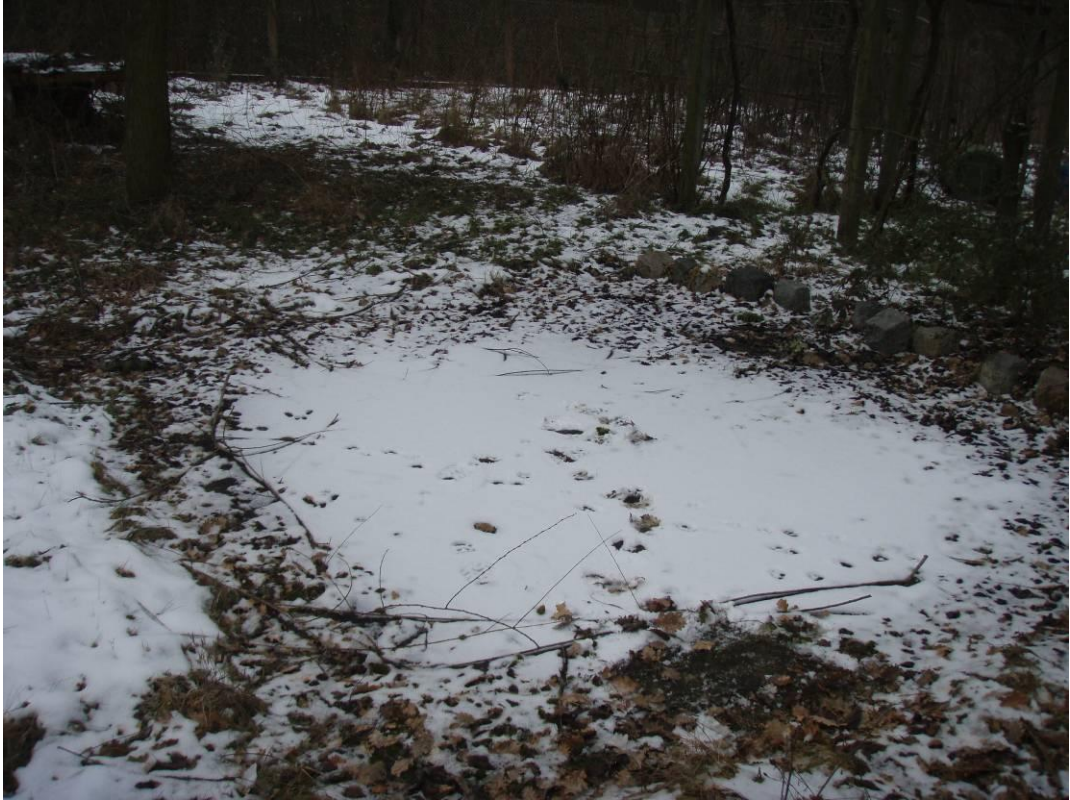
Le seul événement notable survenu après exploitation sur un orifice débouchant au jour est la rupture de la tête du puits de CHASSAGNE n°2 en 1998. Un cratère d'effondrement de 3 à 4 m de diamètre a laissé apparaître une colonne de puits en eau vide, sondée jusqu'à 66 m de profondeur. La margelle murillée du puits utilisé comme puits à eau a été emportée. Le propriétaire le pensait remblayé jusqu'à 9 m de profondeur (il s'agissait probablement d'un bouchon suspendu formé d'un enchevêtrement de bois et de pierres).

Le phénomène ayant abouti à ce cratère doit avoir pour origine la rupture d'un ancien planché situé dans la colonne. Tout autre phénomène semble très peu probable.

L'apparition brutale d'une colonne vide a provoqué une rupture de la tête du puits.

Photo 10 : dalle du puits Chassagne n°2

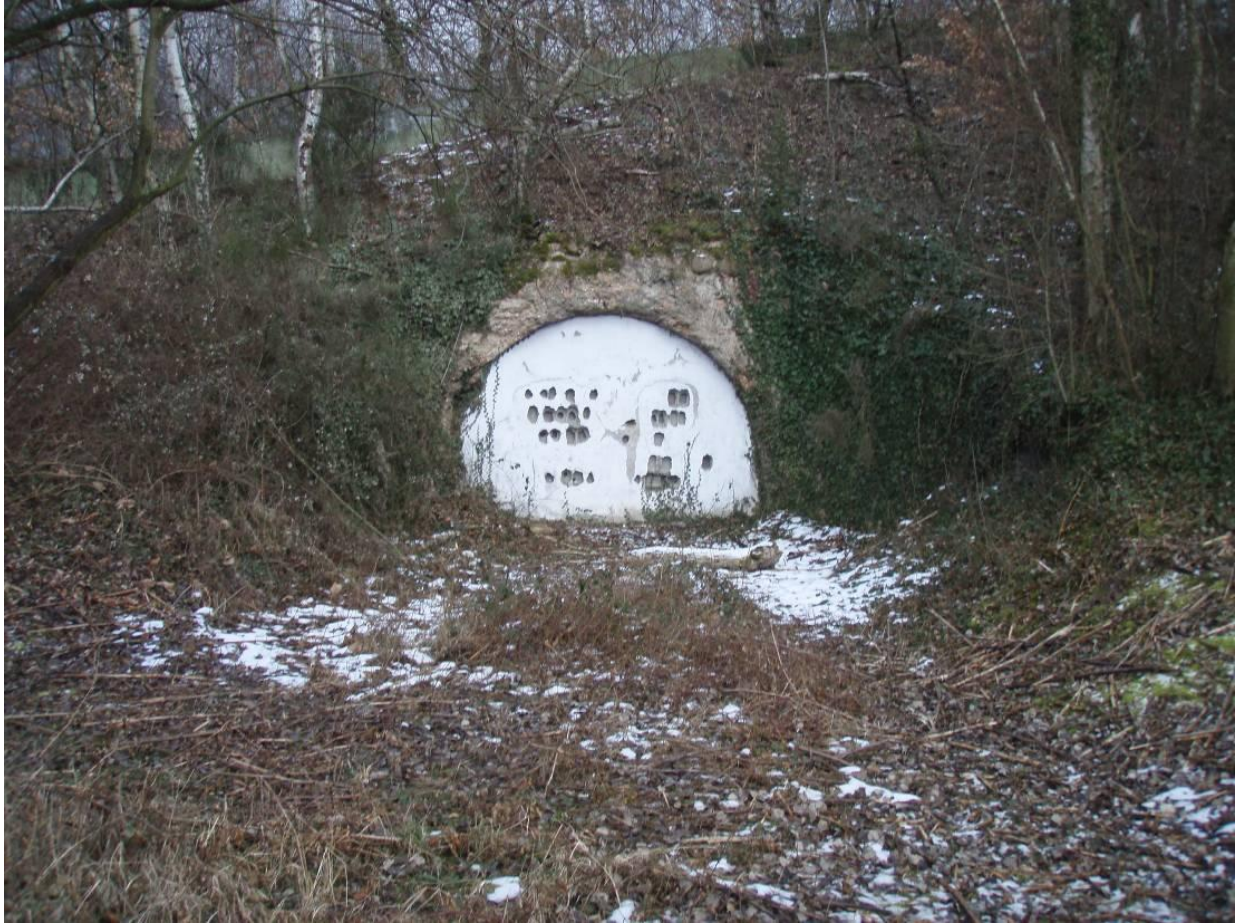
Photo 15 : entrée murée ouest de la galerie sous le teruil de l'Espérance.

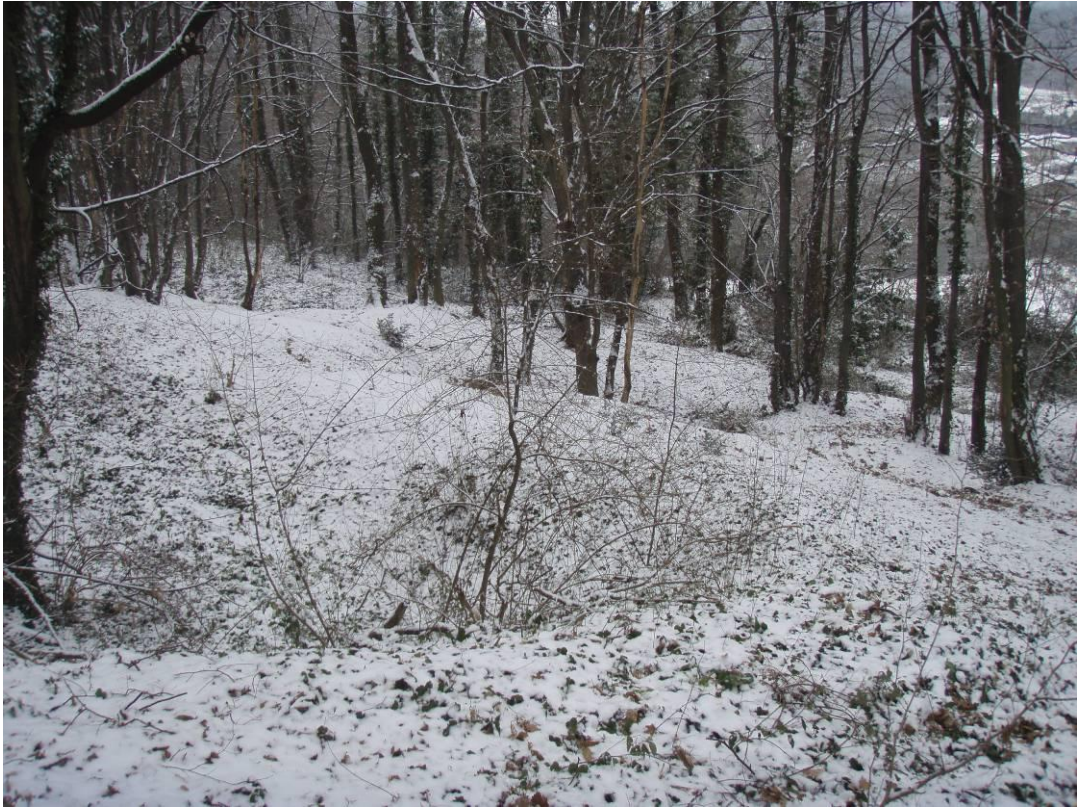
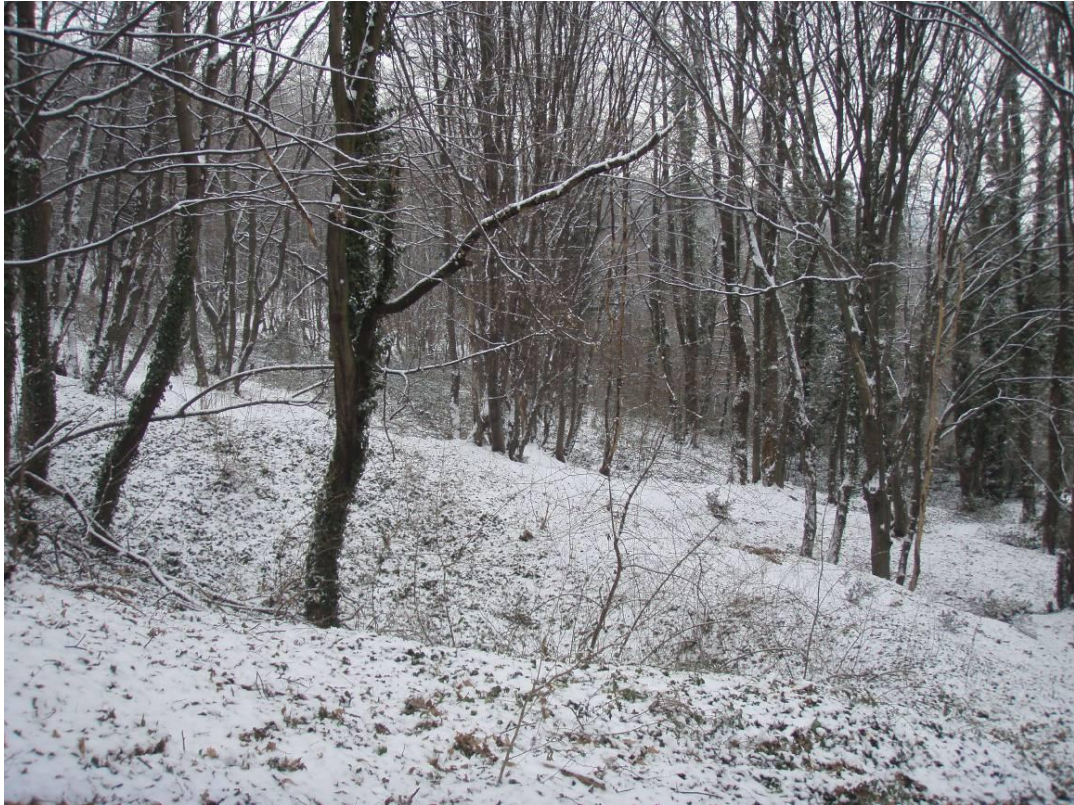
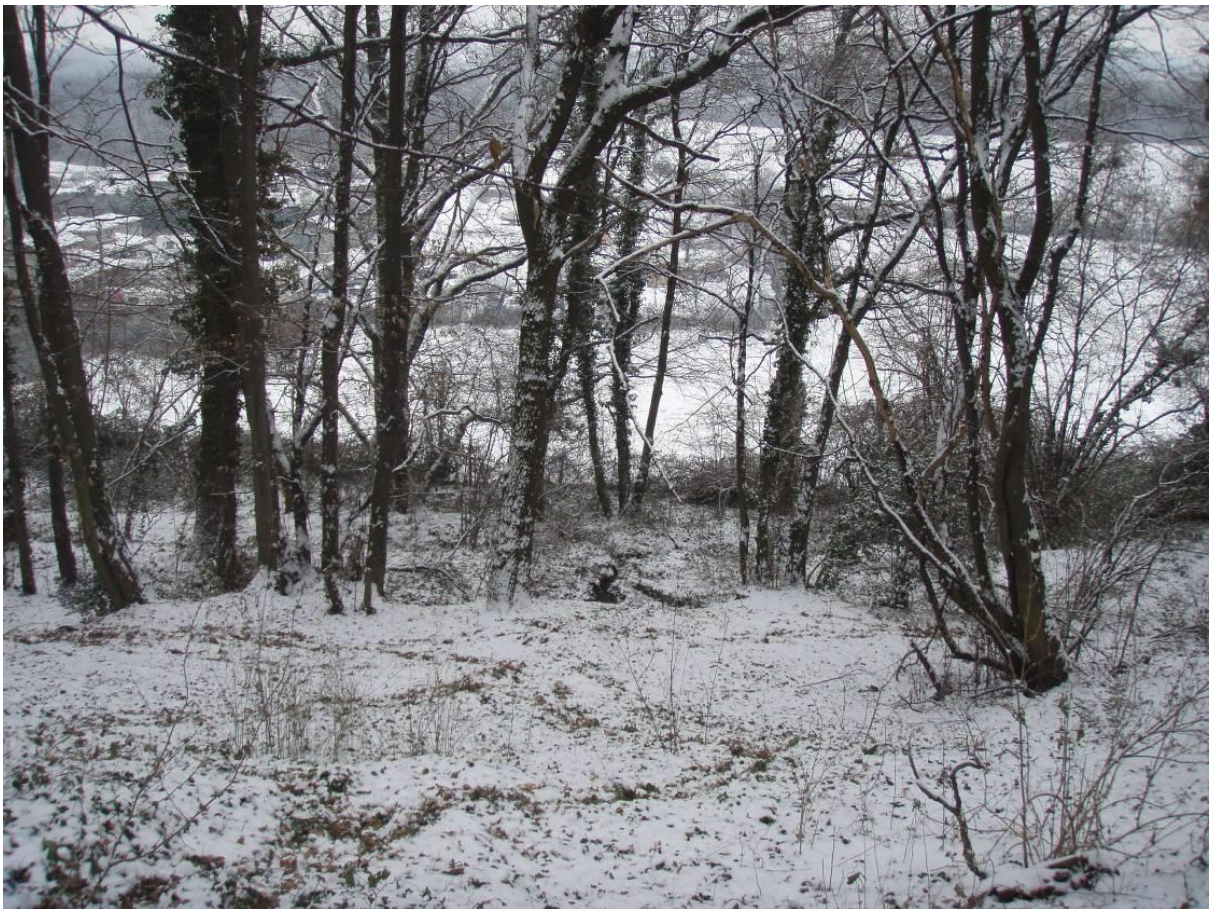
Photo 16 : secteur des affleurements de Chassagne n°4

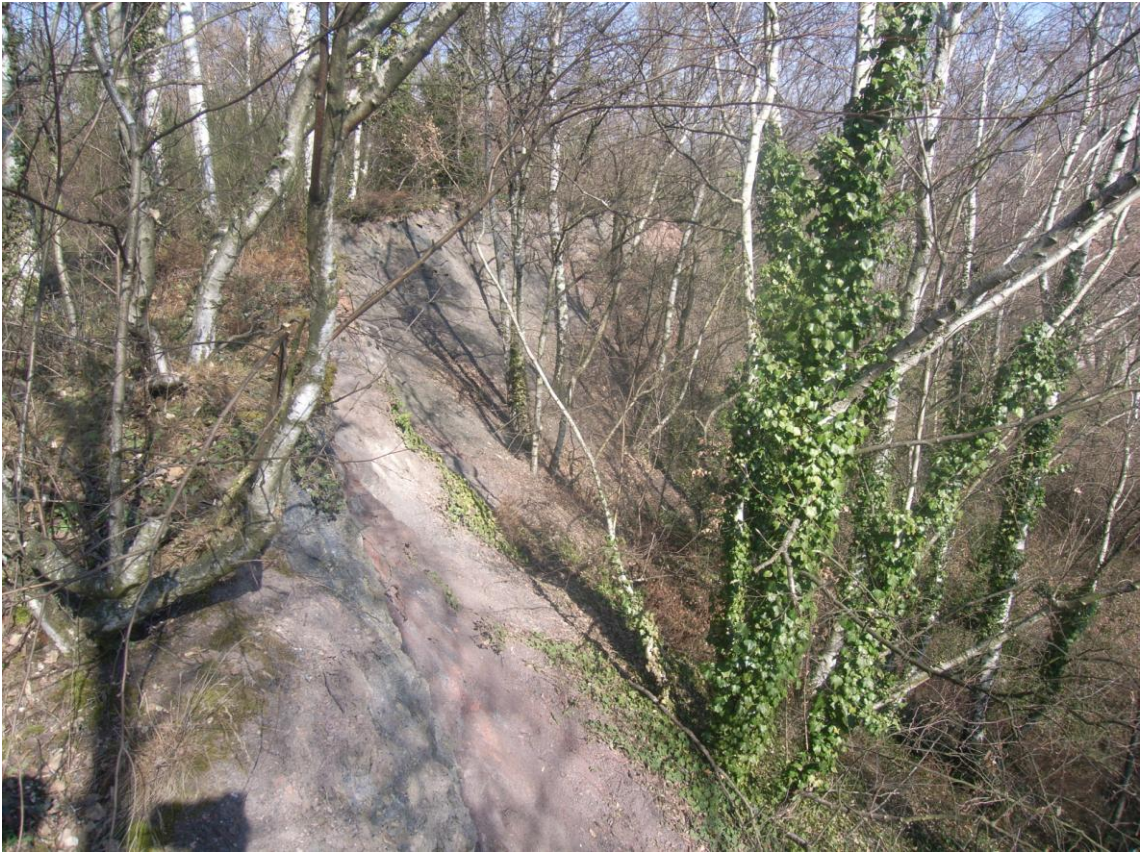
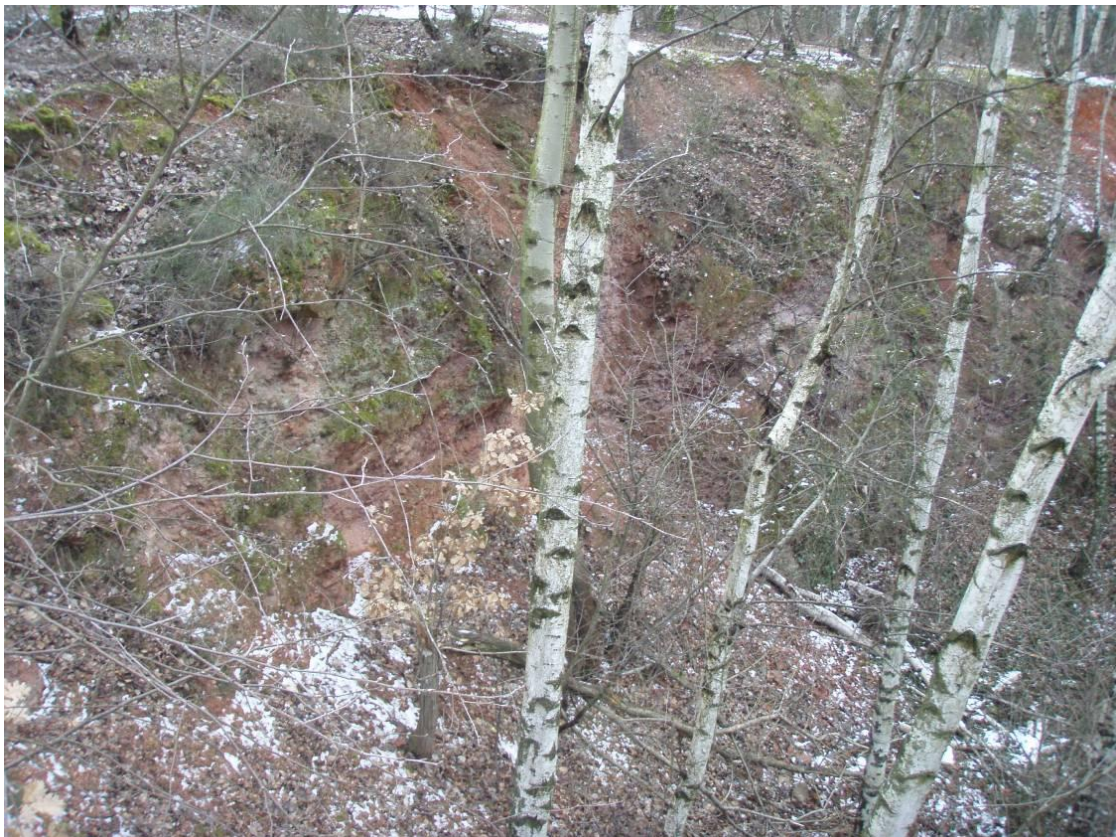
Photo 19 : prise de remblais en bordure du terril de l'Espérance

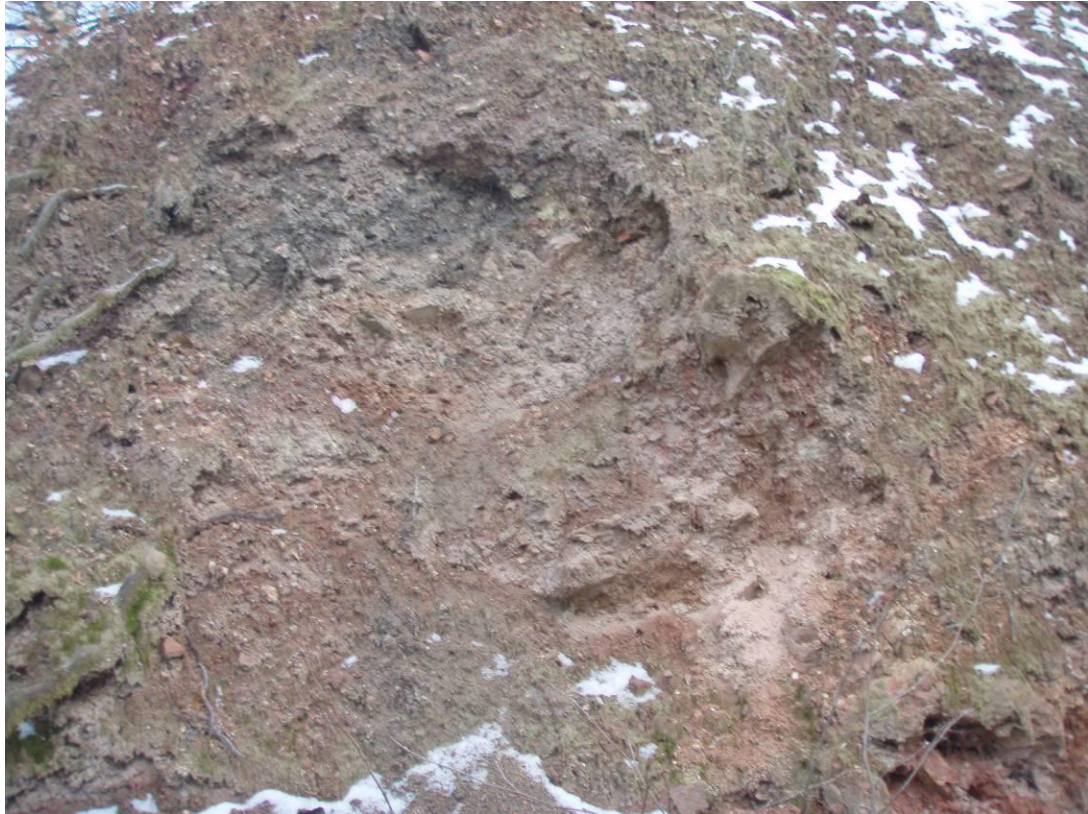
Photo 21 : matériaux brûlés du terril de l'Espérance
