**Concession de houille de Sainte-Foy-l'Argentière  
(69)  
Evaluation des aléas miniers  
Mise à jour après mises en sécurité**

**Réf : GEODERIS S 2010/67DE - 10RHA3600**

**Date : 01/10/10**

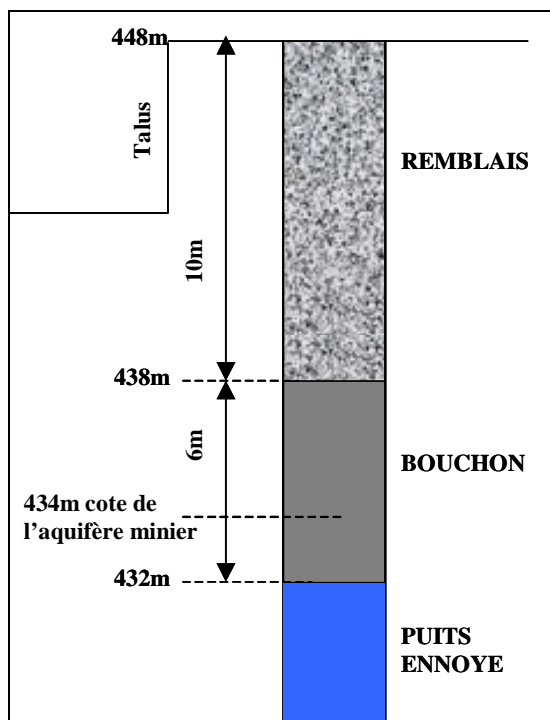
**Figure 1 : Principe du bouchon autoportant : exemple du puits Neuf**  
(avant projet d'après rapport INERIS DRS-07-87233-05359A)

Le principe retenu par l'INERIS pour la mise en sécurité de ces puits est le bouchon béton autoportant ancré dans les terrains sains. Ces bouchons, d'un élancement (rapport hauteur/diamètre du puits) minimum de 2 doivent être implantés dans une tranche de terrains dont les caractéristiques géomécaniques doivent être préalablement vérifiées.

En intégrant les épaisseurs de terrain de mauvaise qualité attendues au stade du dimensionnement initial par l'INERIS, les caractéristiques des bouchons étaient ainsi définies :
