Concession de houille de Sainte-Foy-L'Argentière (69) Evaluation des aléas miniers

Jun 2014

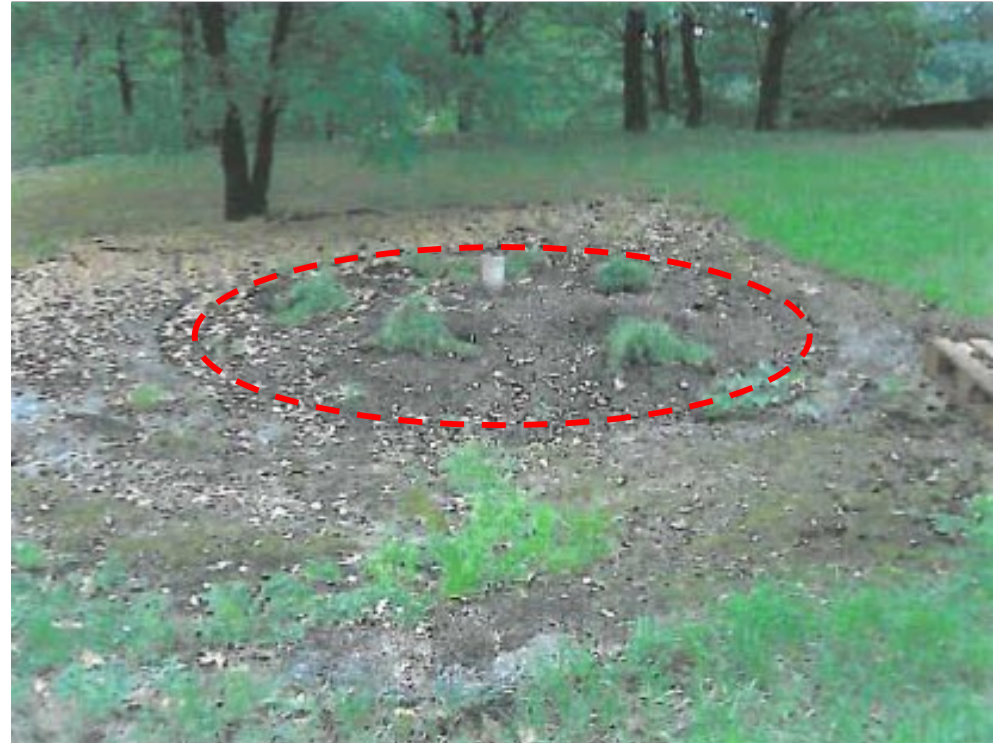
Dalle sur le puits Fenoyl

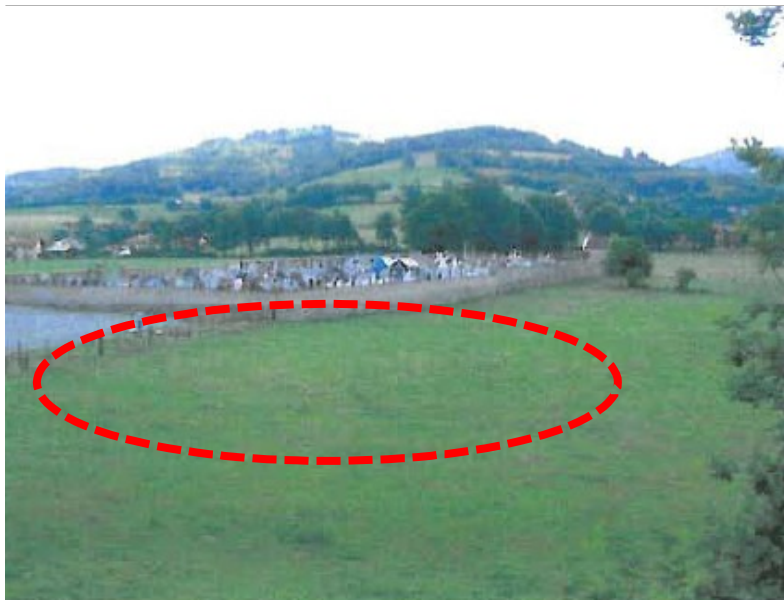
Dalle sur le puits Marie

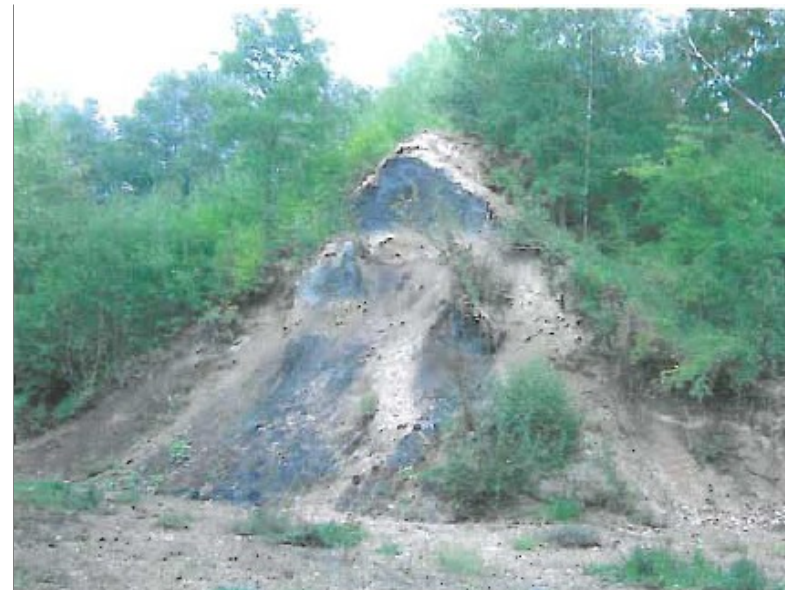
Affaissement ancien (travaux du puits des Prairies)

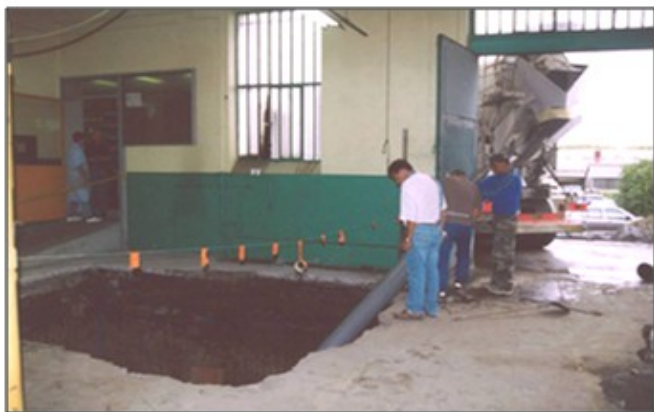
Juin 2003 : effondrement dans la concession du Treuil

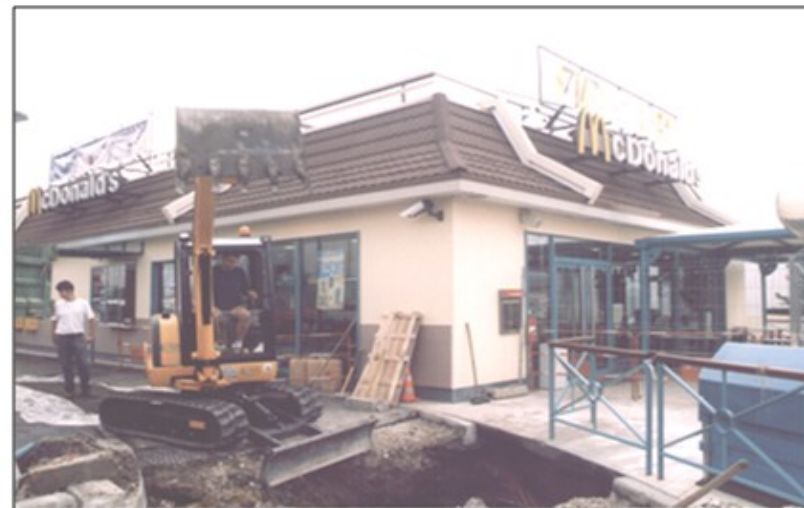
Juillet 2003 : effondrement localisé près d'un Mac Donald (Concession du Cros)

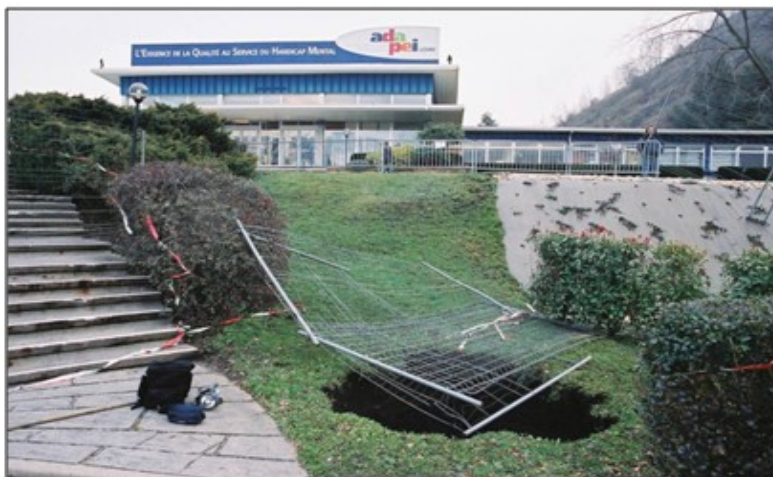
Décembre 2007 : fontis de l'ADAPEI
Concession de Méons

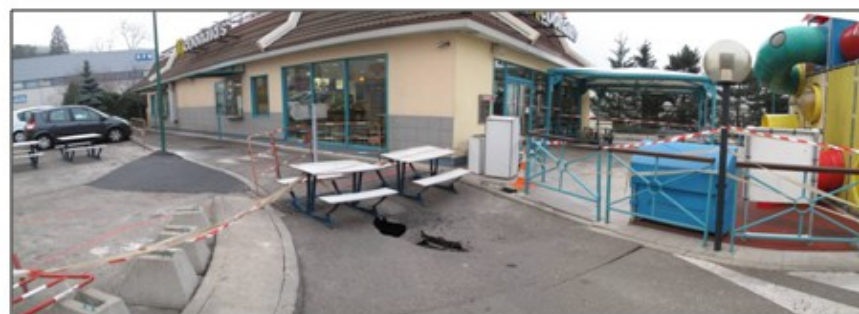
Mars 2009 : reprise d'effondrement du Mac Donald

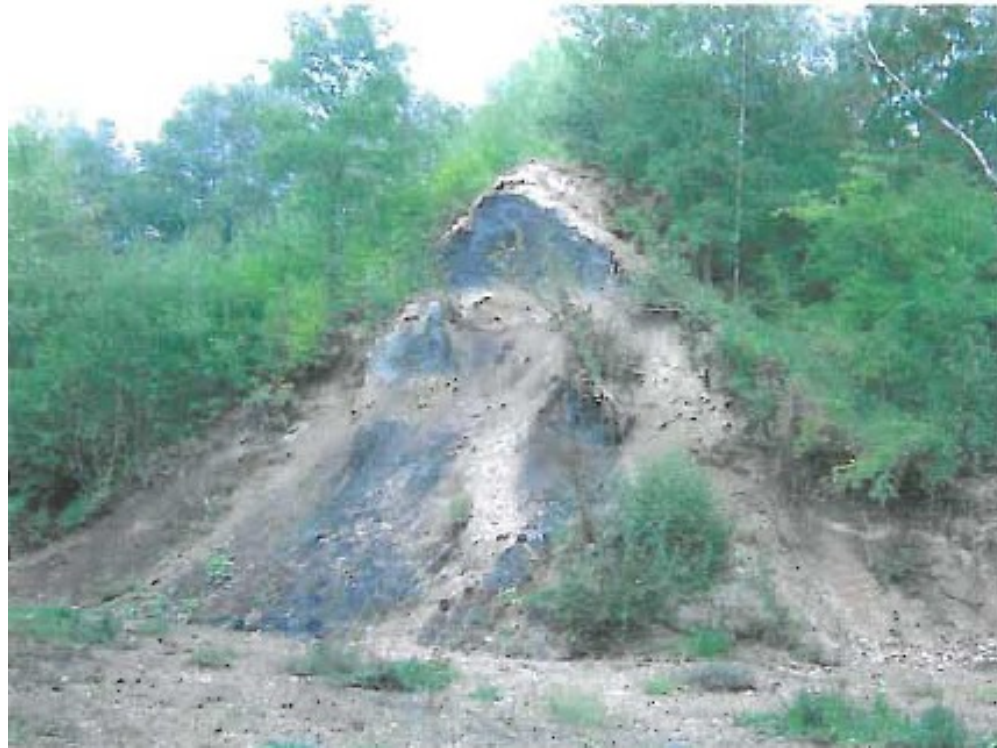
- Un aléa écoulement rocheux faible sur les fronts d'emprunt observés sur le terril de Largentière,
- Un aléa glissement faible sur le terril de Largentière et sur les flancs des terrils secondaires,
- Un échauffement de niveau faible (combustion observée sur terril de Largentière et présence possible de matières combustibles)

Emprunt sur le flanc du terril de Largentière

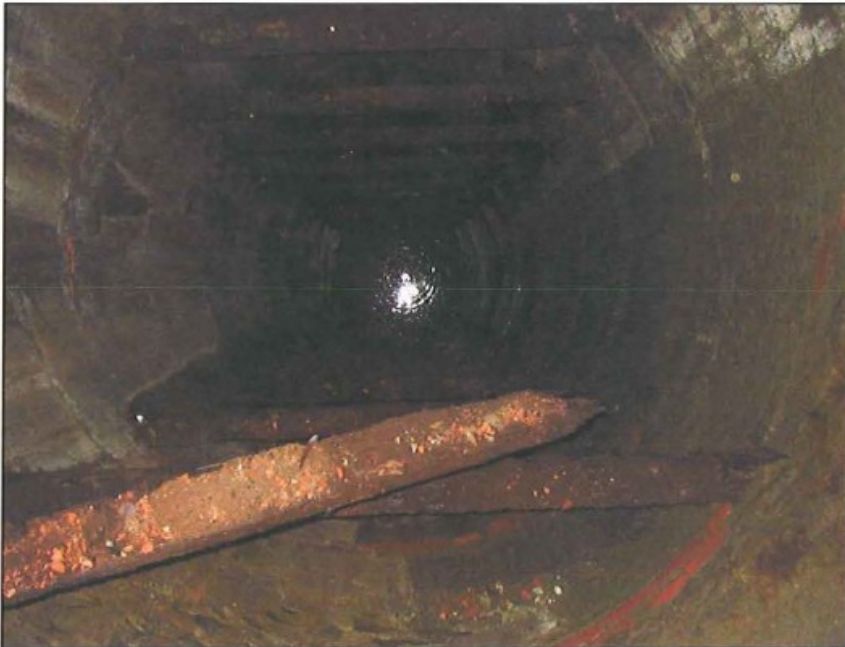
Puits MARIE – Avant travaux – Intérieur puits, moises

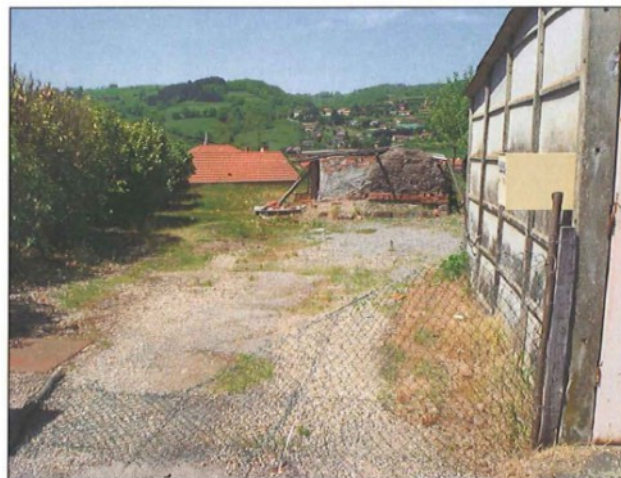
Puits NEUF – Avant travaux – Tête du puits

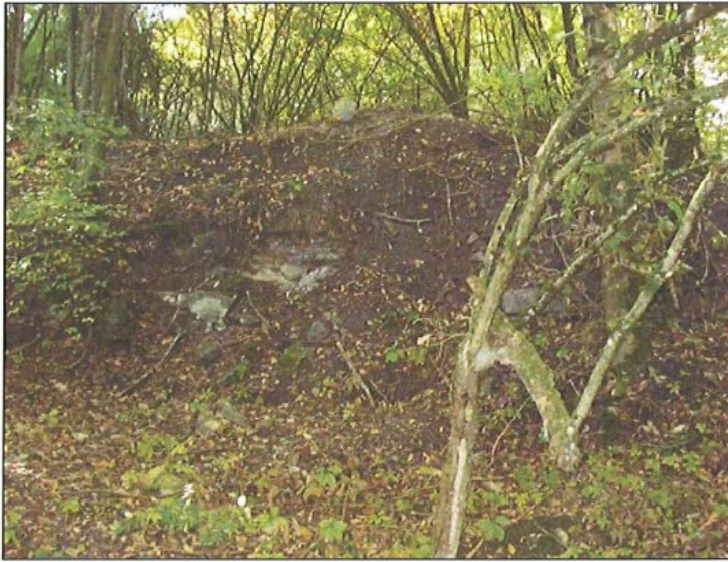
Puits STE FOY L'ARGENTIERE – Avant travaux – Tumulus surmontant le pu

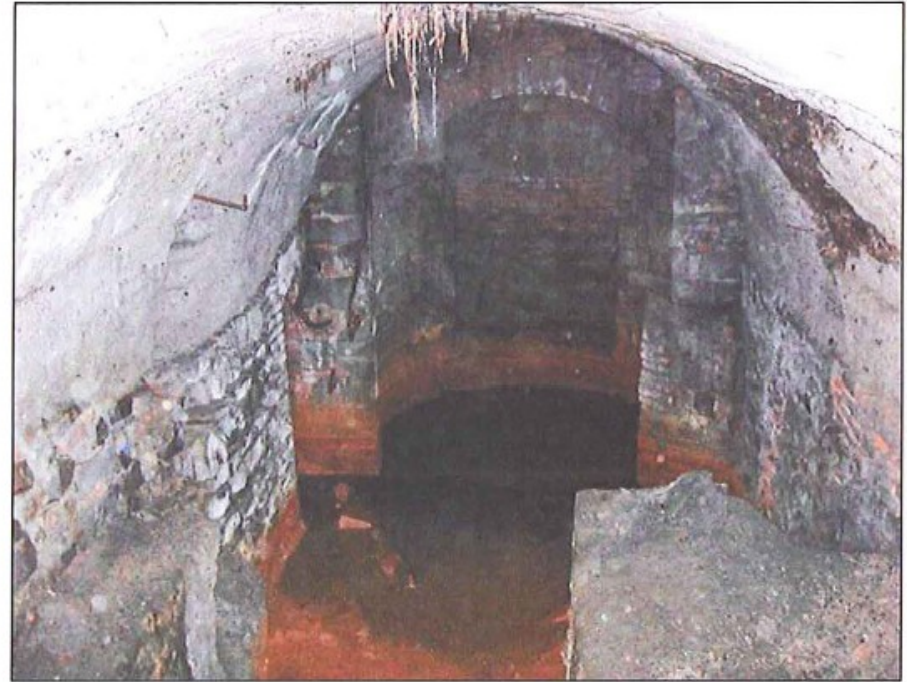
Puits STE FOY L'ARGENTIERE – Avant travaux – Structure tête du puits
