**Bassin versant du Garon  
Plan de gestion des berges, de la  
ripisylve et des atterrissements**

**Dossier général d'enquête publique**

**Résumé non technique**

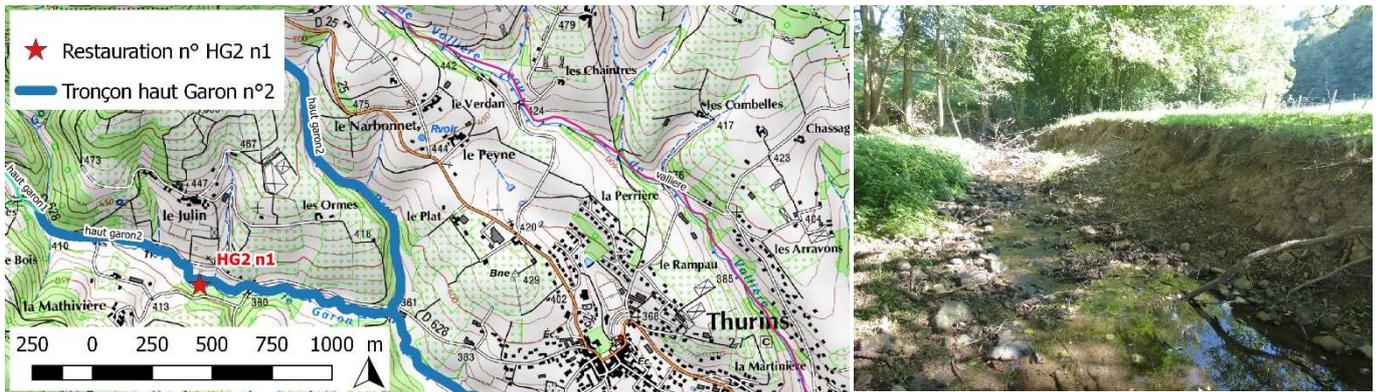
## Restauration HG2n1

Plusieurs érosions de berges liées au piétinement de bovins et à l'absence de ripisylve sont recensées. Ces érosions produisent localement une grande quantité de sables et matériaux terreux qui pénalisent les habitats piscicoles.

Réalisation d'une fascine de saules telle que décrite ci-dessous.

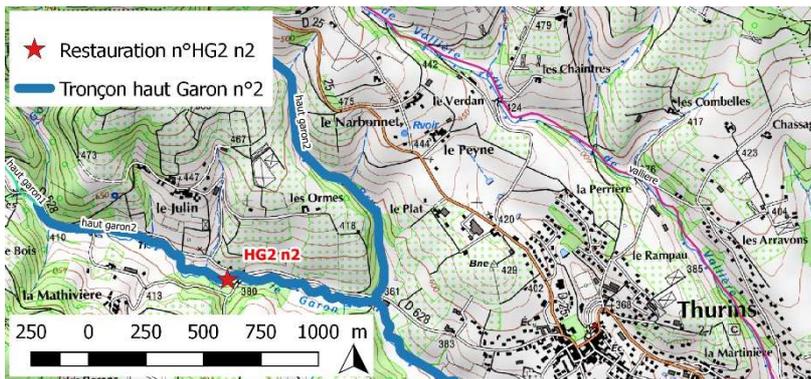
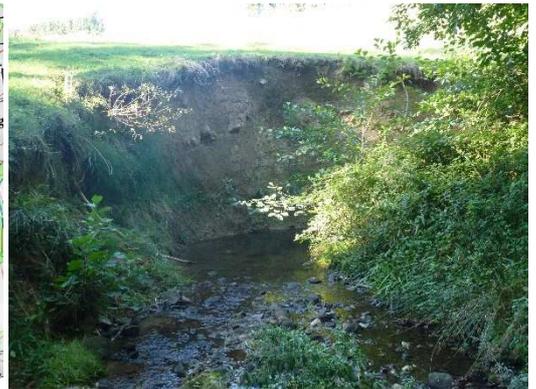
## Restauration HG2n2

Plusieurs érosions de berges liées au piétinement de bovins et à l'absence de ripisylve sont recensées. Ces érosions produisent localement une grande quantité de sables et matériaux terreux qui pénalisent les habitats piscicoles.

Réalisation d'un peigne afin de reconstituer la berge naturellement sur ce tronçon qui transporte suffisamment de sédiments.

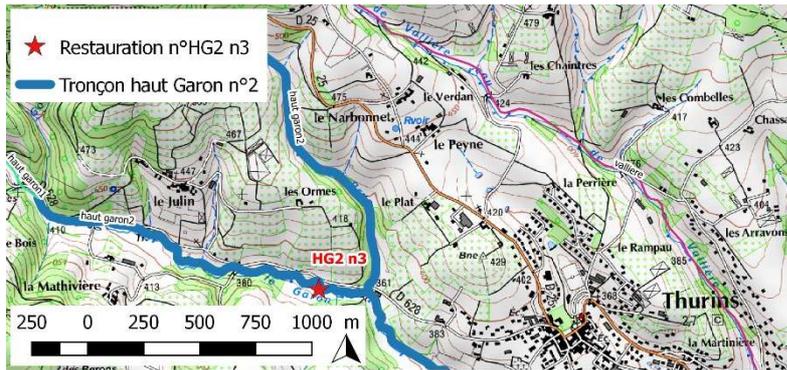
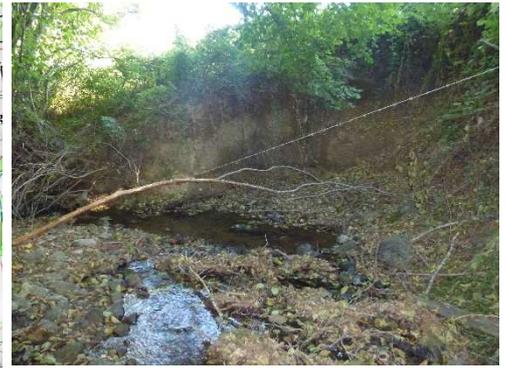
### Restauration HG2n3

Plusieurs érosions de berges liées au piétinement de bovins et à l'absence de ripisylve sont recensées. Ces érosions produisent localement une grande quantité de sables et matériaux terreux qui pénalisent les habitats piscicoles.

Réalisation d'un peigne afin de reconstituer la berge naturellement sur ce tronçon qui transporte suffisamment de sédiments.

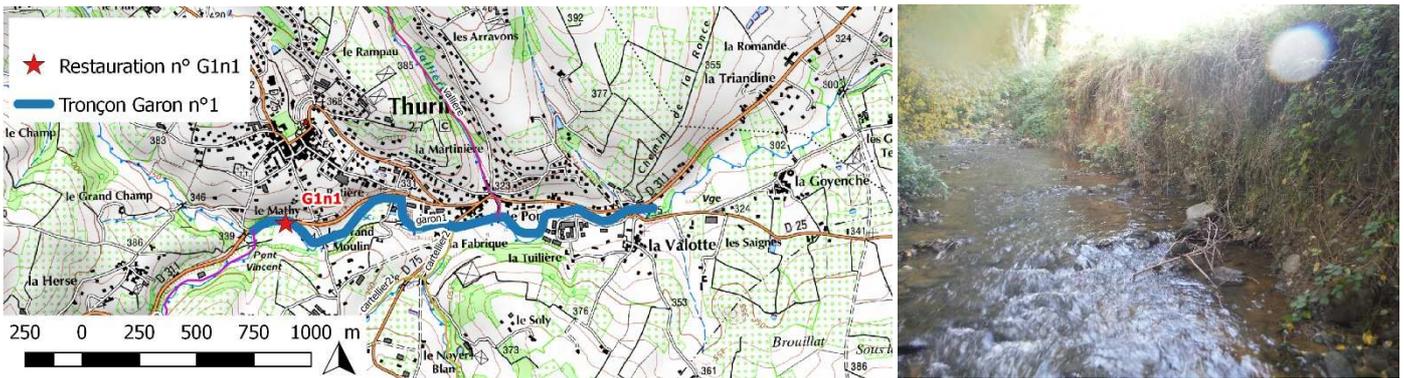
## Restauration G1n1

Les berges sont assez naturelles, souvent pentues (talus 1/1) notamment dans la traversée de la zone industrielle. On note quelques érosions sur les zones de prairies et sur les berges remaniées (remblais). Certains ouvrages (enrochements) sont vétustes et présentent des amorces d'érosions.

Réalisation d'une fascine de saules telle que décrite ci-dessous.

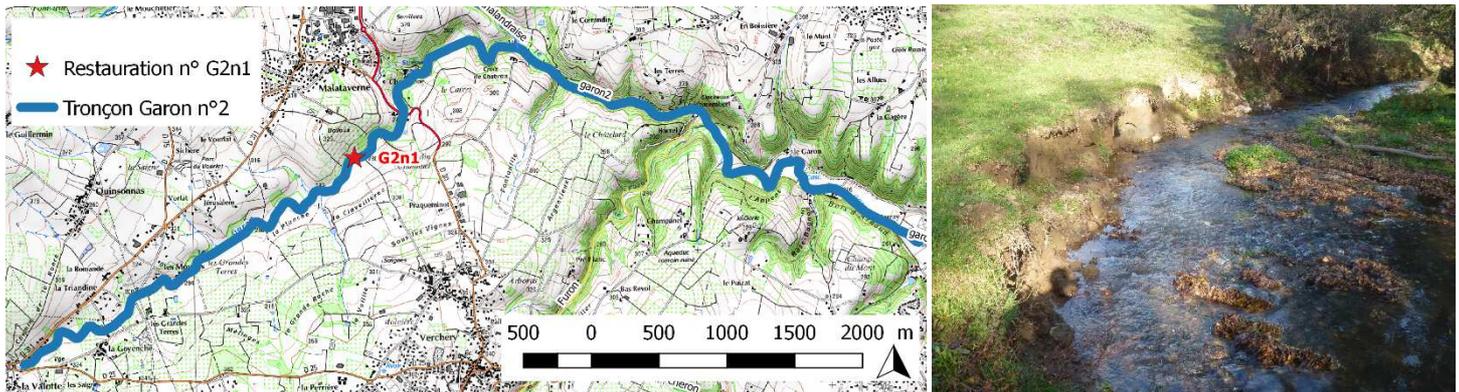
## Restauration G2n1

Les berges sont principalement naturelles sur l'ensemble du linéaire, avec une succession de zones encaissées et de berges végétalisées sur les secteurs de plaine. Les berges sont pentues (talus de 1/1), surtout dans la zone des gorges où les hauteurs varient de 1.5 à 7 mètres. De nombreuses érosions sont recensées sur l'ensemble du tronçon. Ces érosions, d'une longueur en moyenne de 10 mètres, sont favorisées par les crues du Garon et par les accumulations de bois morts. Au niveau de l'artificialisation des berges, quelques enrochements sont présents (environ 200 mètres linéaires au total) accompagnés de remblais situés dans la traversée de zones plus urbanisées, où les berges ont été remaniées.

Une intervention légère, et permettant une renaturation du milieu semble la plus adaptée. D'autre part, l'ensablement prononcé du secteur provoque actuellement des destructions de frayères, préjudiciable à la vie aquatique.

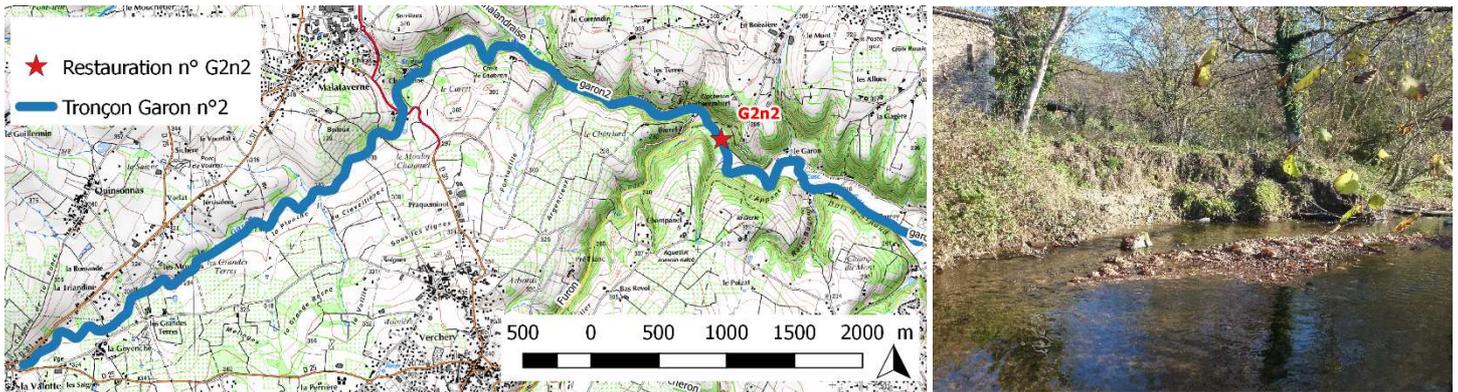
## Restauration G2n2

Les berges sont principalement naturelles sur l'ensemble du linéaire, avec une succession de zones encaissées et de berges végétalisées sur les secteurs de plaine. Les berges sont pentues (talus de 1/1), surtout dans la zone des gorges où les hauteurs varient de 1.5 à 7 mètres. De nombreuses érosions sont recensées sur l'ensemble du tronçon. Ces érosions, d'une longueur en moyenne de 10 mètres, sont favorisées par les crues du Garon et par les accumulations de bois morts. Au niveau de l'artificialisation des berges, quelques enrochements sont présents (environ 200 mètres linéaires au total) accompagnés de remblais situés dans la traversée de zones plus urbanisées, où les berges ont été remaniées.

Seule la brigade rivière interviendra sur ce site. Il est également prévu une pêche électrique de sauvegarde afin de préserver toute vie aquatique. La période d'intervention visée pour ce site est comprise entre mai et octobre.

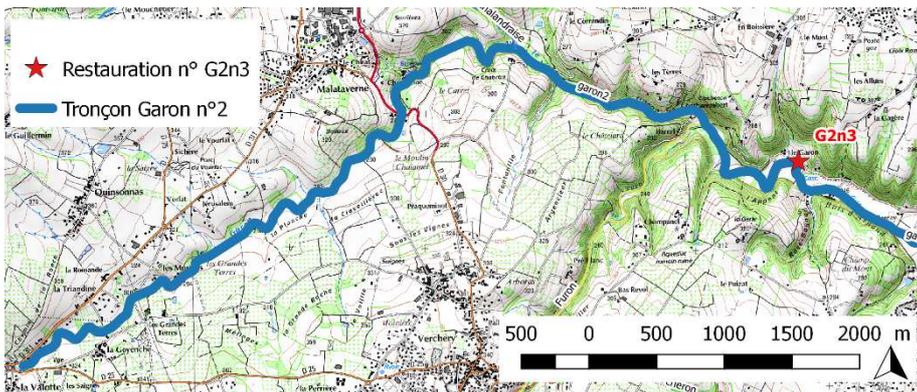
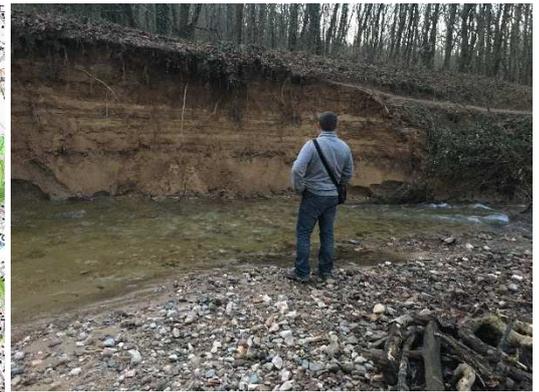
## Restauration G2n3

Les berges sont principalement naturelles sur l'ensemble du linéaire, avec une succession de zones encaissées et de berges végétalisées sur les secteurs de plaine. Les berges sont pentues (talus de 1/1), surtout dans la zone des gorges où les hauteurs varient de 1.5 à 7 mètres. De nombreuses érosions sont recensées sur l'ensemble du tronçon. Ces érosions, d'une longueur en moyenne de 10 mètres, sont favorisées par les crues du Garon et par les accumulations de bois morts. Au niveau de l'artificialisation des berges, quelques enrochements sont présents (environ 200 mètres linéaires au total) accompagnés de remblais situés dans la traversée de zones plus urbanisées, où les berges ont été remaniées.

Il est également prévu une pêche électrique de sauvegarde afin de préserver toute vie aquatique. La période d'intervention visée pour ce site est comprise entre mai et octobre.

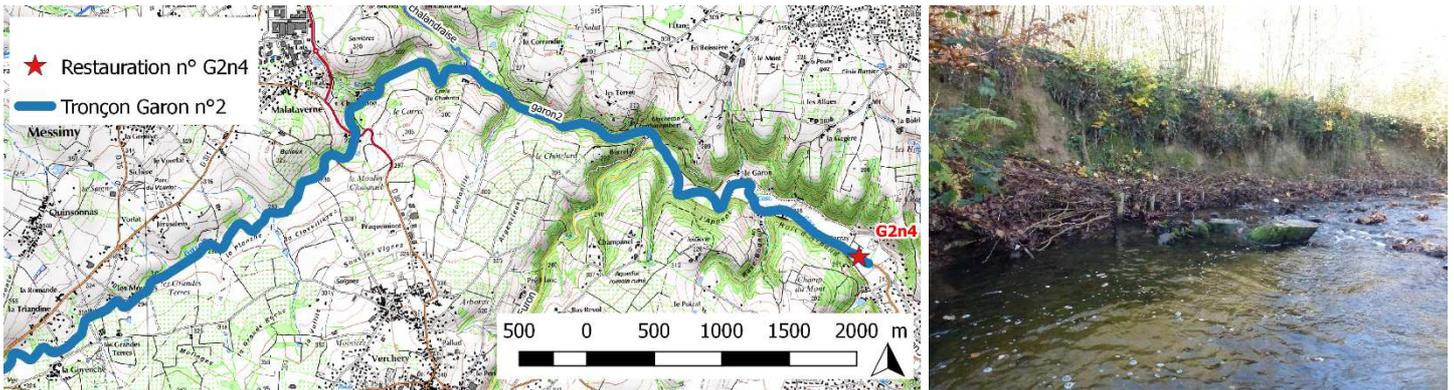
## Restauration G2n4

Les berges sont principalement naturelles sur l'ensemble du linéaire, avec une succession de zones encaissées et de berges végétalisées sur les secteurs de plaine. Les berges sont pentues (talus de 1/1), surtout dans la zone des gorges où les hauteurs varient de 1.5 à 7 mètres. De nombreuses érosions sont recensées sur l'ensemble du tronçon. Ces érosions, d'une longueur en moyenne de 10 mètres, sont favorisées par les crues du Garon et par les accumulations de bois morts. Au niveau de l'artificialisation des berges, quelques enrochements sont présents (environ 200 mètres linéaires au total) accompagnés de remblais situés dans la traversée de zones plus urbanisées, où les berges ont été remaniées.

Réalisation d'une fascine de saules en remplacement de celle réalisée précédemment. La technique sera modifiée et sera mise en place tel que précisé ci-dessous (mise en place d'un lit anti-affouillement qui n'était pas présent initialement).

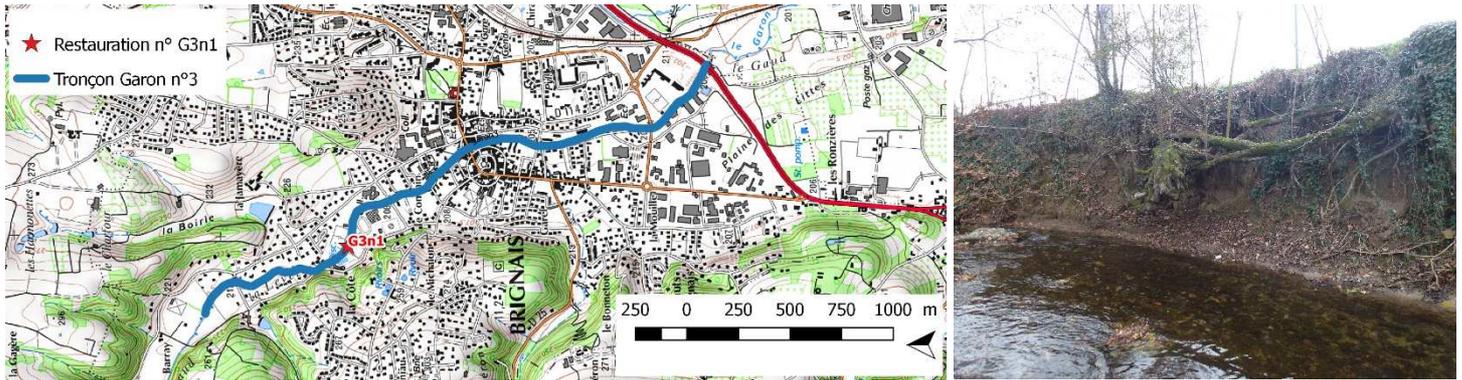
## Restauration G3n1

Sur les zones naturelles, les berges sont stables et de bonne composition, avec une hauteur de 3 mètres sur la partie amont à 1 mètre dans la traversée de Brignais. De nombreux aménagements sont recensés (enrochements libres, gabions et murs de soutènement), principalement au niveau des ouvrages, habitations et autres infrastructures. Deux techniques végétales sont également présentes sur le secteur : un tressage au niveau du pont « La Levée » et une fascine de saules de 40 mètres linéaires au niveau du groupe scolaire. Quelques érosions sont présentes, elles sont souvent localisées entre les successions d'enrochements sur les portions de berges non végétalisées. Une érosion de berge nécessite d'être restaurée en rive droite au droit du stade municipal.

Seule la brigade rivière interviendra sur ce site. Il est également prévu une pêche électrique de sauvegarde afin de préserver toute vie aquatique. La période d'intervention visée pour ce site est comprise entre mai et octobre.

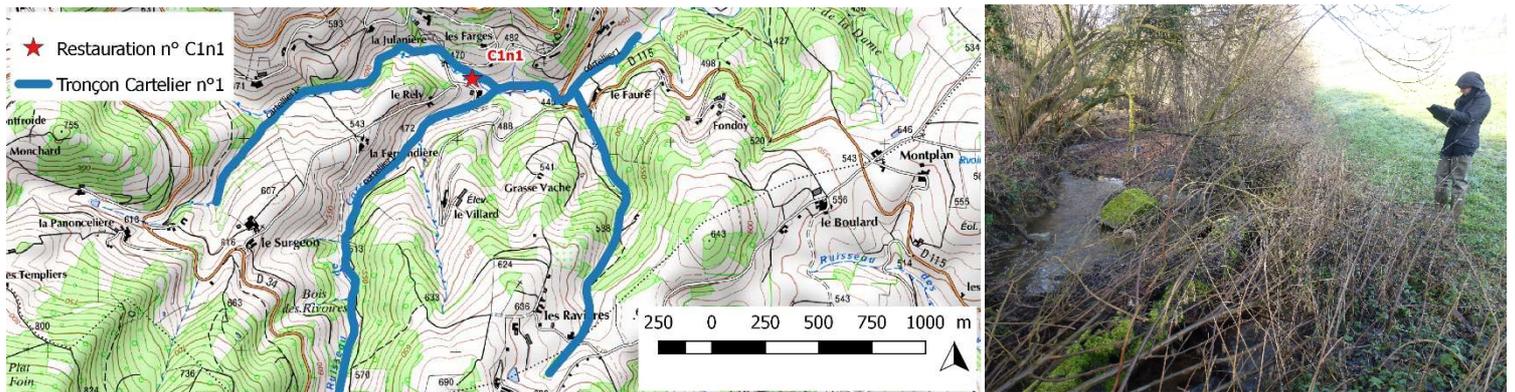
## Restauration C1n1

Les berges sont naturelles et les hauteurs varient entre 1 et plus de 2 mètres. Le tracé en plan est méandrique ; on retrouve quelques érosions mais sans gravité pour la plupart, une seule faisant l'objet de la présente proposition de restauration.

Réalisation d'une fascine de saules telle que décrite ci-dessous.

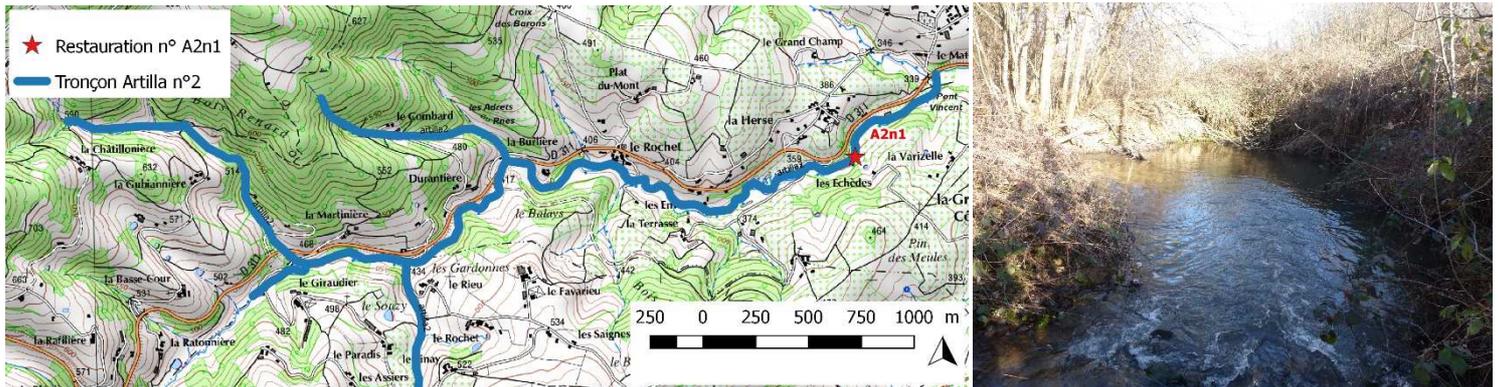
## Restauration A2n1

Les berges sont relativement naturelles et stables car elles sont bien végétalisées. Quelques érosions sont présentes, notamment au niveau des zones de prairies où la végétation est quasi absente, ce qui favorise le transport des matériaux en cas de crue. La technique végétale concernée par l'érosion sera réalisée au niveau des « Echèdes ».

Seule la brigade rivière interviendra sur ce site. Il est également prévu une pêche électrique de sauvegarde afin de préserver toute vie aquatique. La période d'intervention visée pour ce site est comprise entre mai et octobre.

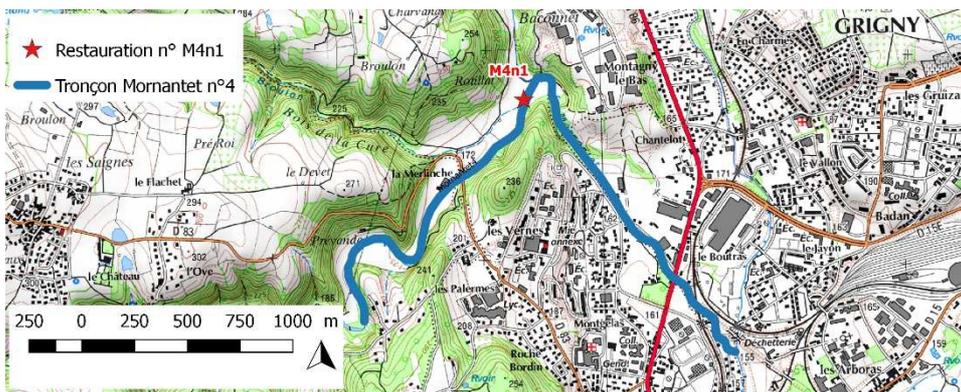
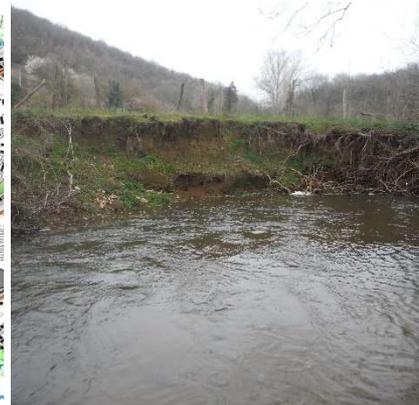
## Restauration M4n1

En amont, les berges sont stables et naturelles.

Réalisation d'une fascine de saules telle que décrite ci-dessous.

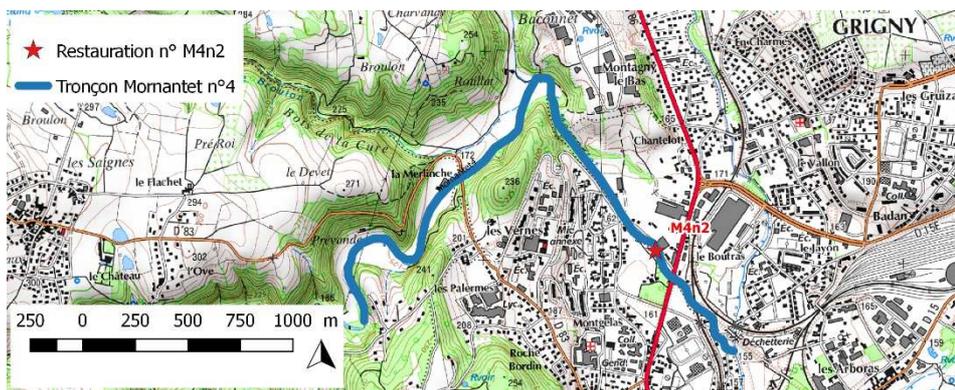
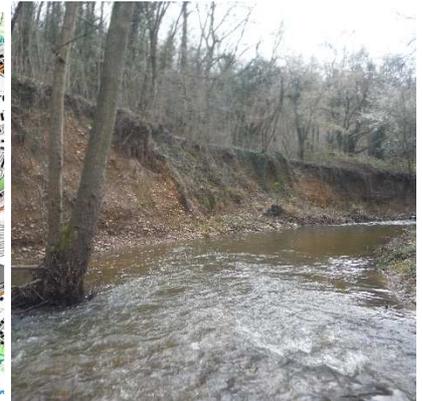
## Restauration M4n2

En amont, les berges sont stables et naturelles. Trois érosions ont été recensées : une en aval de la confluence Mornantet/ Bresselon, une autre en amont des « Vernes » et une dernière en amont de la RN 386. Deux érosions font l'objet d'un aménagement en techniques douces. L'une d'elles est présentée ci-dessous.

Réalisation d'une fascine de saules telle que décrite ci-dessous.

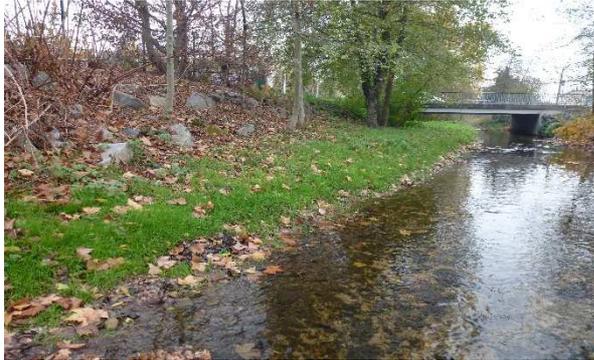
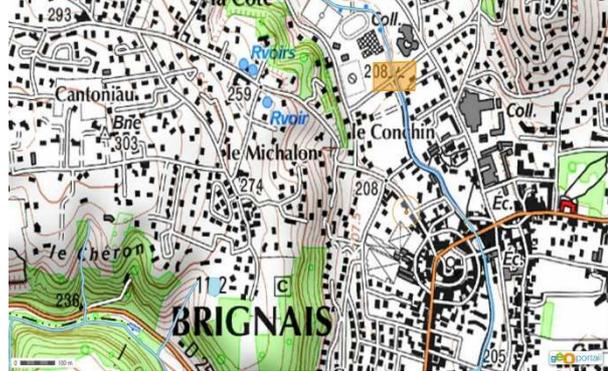
**Banc n°1 : Le Garon - Pont du Boulevard des Sports à Brignais**

Le banc concerné se situe en amont immédiat du pont du Boulevard des sports à Brignais en rive gauche. D'une longueur d'environ 25 mètres, pour 3 mètres de largeur au point le plus proche du cours d'eau et de 70 cm de haut à son point maximum, ce banc de galet et de matériaux sablo/terreux en surface, est actuellement colonisé par une végétation herbacée. Il occupe environ le 1/4 de la largeur du lit mineur. La présence d'un banc dans un secteur à enjeu représente un risque d'aggravation des débordements lors des épisodes de crue. Pour rappel, le pont du Boulevard des sports accepte un débit de crue trentennale, au-delà d'un tel débit, le Garon déborde. Sa présence contribue toutefois à resserrer la lame d'eau en étiage et à favoriser les vitesses d'écoulement en basses eaux. Cet atterrissement est actuellement fauché 2 fois/an pour limiter l'implantation d'essences ligneuses pionnières au droit du pont.

Afin d'anticiper tout risque pour l'écoulement des crues, et d'augmenter la capacité hydraulique du cours d'eau en cas de crue il est nécessaire de rendre mobilisable les matériaux qui composent cet atterrissement. Une fauche annuelle permettra de limiter l'accroche des matériaux par les systèmes racinaires ligneux. La scarification permettra de limiter la cohésion des matériaux entre eux, d'aérer l'atterrissement, et de permettre une mobilisation des sédiments qui le compose lors des crues.

La scarification (une seule fois sur l'ensemble du plan de gestion) consistera à « griffer » l'atterrissement à l'aide d'un godet monté sur une pelle adaptée, sans intervention directe dans le cours d'eau. Aucun impact négatif pendant les travaux n'est à prévoir.

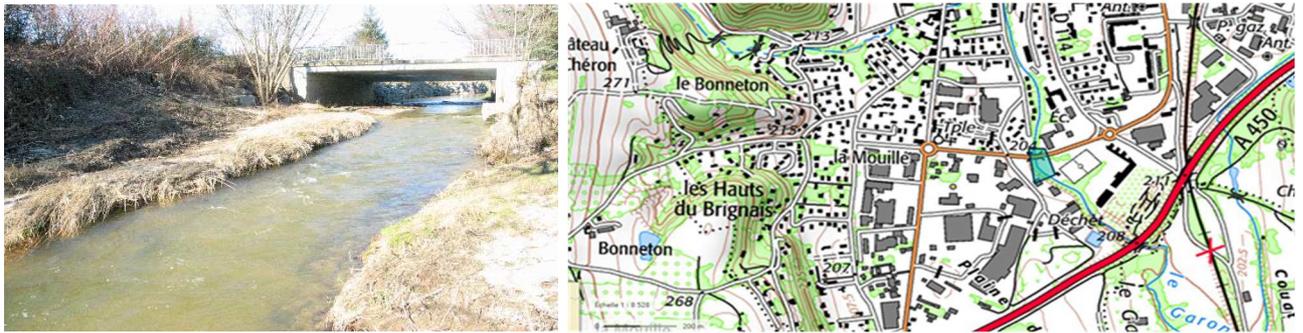
### **Banc n°3 : La Garon- Pont du boulevard Lassagne à Brignais**

Il s'agit d'un banc de galets situé en aval du pont du Boulevard Lassagne à Brignais, en aval de la commune. Ce banc de graviers commence à se former sous l'ouvrage et s'étend sur une surface d'environ 90 m<sup>2</sup>, soit une longueur de 30 mètres pour une largeur moyenne de 3 mètres. Sa hauteur est d'environ 50 cm, ce qui paraît peu, mais son positionnement réduit considérablement le transit des eaux de crue du pont du boulevard. S'agissant d'un pont acceptant les crues d'occurrence trentennale, la présence de ce banc de galets perturbe le bon transit des eaux sur un secteur à enjeux d'inondation fort. Le remaniement des couches superficielles de l'atterrissement n'est pas pertinent, ce dernier étant fortement colonisé par la renouée du Japon. Cela conduirait à disperser les rizhômes de cette plante vers l'aval.

La présence de cet atterrissement gêne considérablement l'évacuation des eaux au niveau du pont. Ce dernier sera donc arasé totalement et les matériaux ne seront pas réinjectés dans le lit de la rivière pour cause de contamination actuelle à la renouée du Japon. Le volume extrait (50m<sup>3</sup>) étant faible, cela n'aura pas de répercussions sur le fonctionnement hydromorphologique du cours d'eau. De plus, des fauches annuelles permettront de prévenir l'implantation de ligneux susceptibles à moyen terme de bloquer les flottants et de favoriser l'accumulation d'embâcles.

Le gabarit hydraulique restant au droit de l'ouvrage n'est pas suffisant pour permettre l'écoulement des eaux en cas de crue. Il convient donc de supprimer cet atterrissement (au fil d'eau) afin de favoriser la vidange des eaux en cas de crue. D'autre part, l'évacuation des sédiments composant cet atterrissement est indispensable (le secteur n'étant pas en déficit sédimentaire) afin de prévenir une éventuelle contamination du cours d'eau par la renouée du Japon en aval.

L'arasement consiste à supprimer et évacuer l'ensemble des sédiments composant l'atterrissement et dépassant le fil d'eau. Pour cela, l'utilisation d'une pelle mécanisée est indispensable. Cependant, l'arasement s'arrêtant au fil d'eau, il n'est pas prévu de contamination par des fines en aval que ce soit par la pelle elle-même (qui restera en dehors du lit) ou par les sédiments mis en décharge. Cependant, il existe un risque que certains de ces sédiments soit accidentellement évacués par le cours d'eau. Aussi, il est préconisé la mise en place d'un batardeau en aval du site lors des travaux

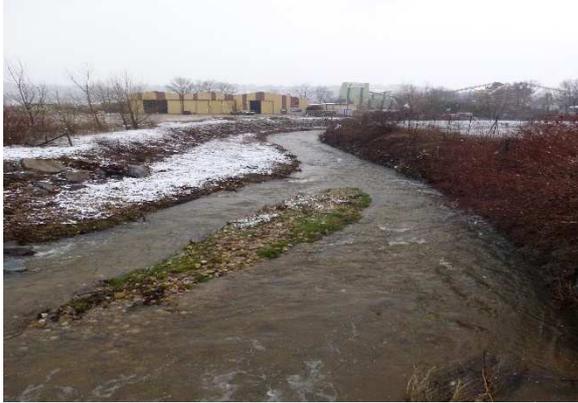
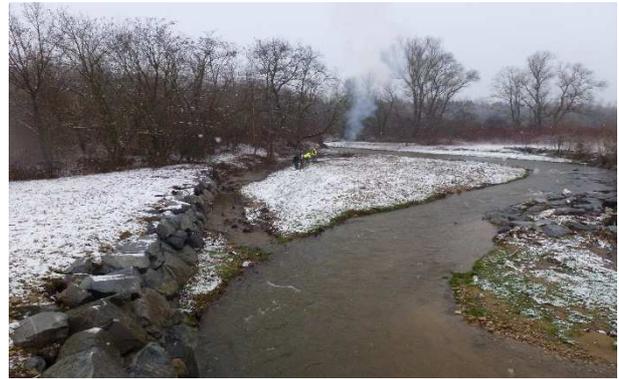
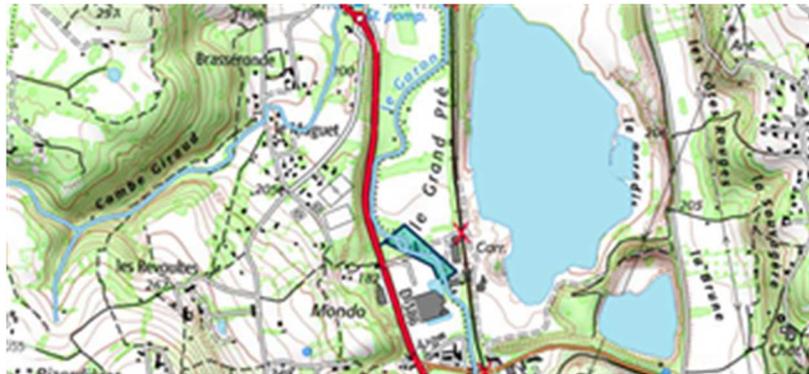
**Banc n°5 – Le Garon - pont des carrières à Montagny/Millery**

Ce point regroupe les zones amont et aval du pont des carrières à Millery et Montagny sur le Garon. De part et d'autre de l'ouvrage, des accumulations de matériaux se sont produites dernièrement.

Ces atterrissements situés de part et d'autre du pont sont actuellement fauchés annuellement pour limiter l'implantation d'essences ligneuses pionnières. Le banc amont ne pose pas de problèmes hydrauliques mais ce dernier doit pouvoir rester mobilisable naturellement en crue, d'où l'intérêt de réaliser des fauches fréquentes. Le banc aval fera également l'objet de fauches régulières mais nécessitera un arasement global pour rétablir la section d'écoulement du tronçon.

Le gabarit hydraulique restant au droit de l'ouvrage n'est pas suffisant pour permettre l'écoulement des eaux en cas de crue. Il convient donc de supprimer cet atterrissement (au fil d'eau) afin de favoriser la vidange des eaux en cas de crue. D'autre part, l'évacuation des sédiments composant cet atterrissement est indispensable (le secteur n'étant pas en déficit sédimentaire) afin de prévenir une éventuelle contamination du cours d'eau par la renouée du japon en aval.

L'arasement consiste à supprimer et évacuer l'ensemble des sédiments composant l'atterrissement et dépassant le fil d'eau. Pour cela, l'utilisation d'une pelle mécanisée est indispensable. Cependant, l'arasement s'arrêtant au fil d'eau, il n'est pas prévu de contamination par des fines en aval que ce soit par la pelle elle-même (qui restera en dehors du lit) ou par les sédiments mis en décharge. Cependant, il existe un risque que certains de ces sédiments soit accidentellement évacués par le cours d'eau. Aussi, il est préconisé la mise en place d'un batardeau en aval du site lors des travaux.

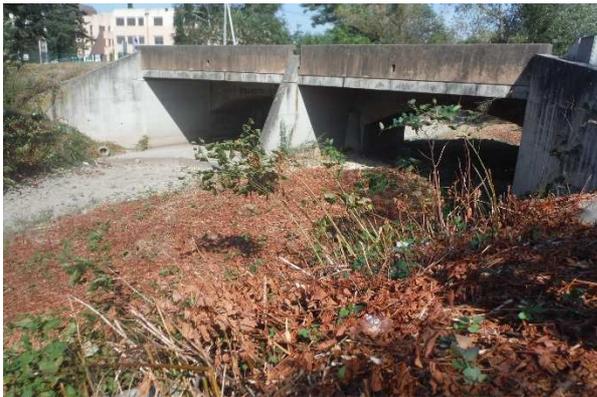
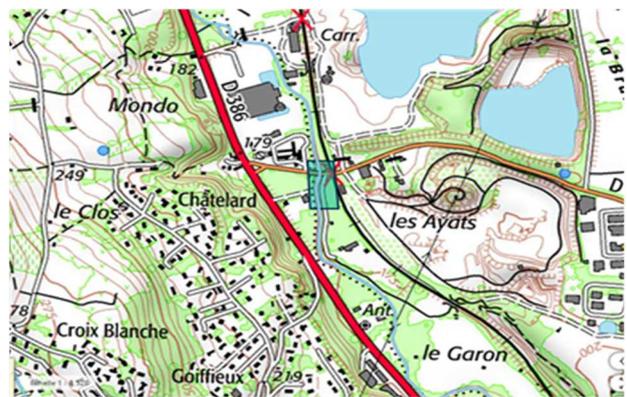
**Banc n°6 Le Garon – Pont de la route de Millery à Montagny/Millery**

Le banc de galets situé en aval de la RD 117 est constitué principalement de galets au niveau de l’arche du pont en rive gauche. Colonisé par la renouée du Japon, ce banc de 15 mètres de long par 7 mètres de large pour se situe en amont immédiat du pont du Boulevard des sports à Brignais en rive gauche.

Afin d'anticiper tout risque pour l'écoulement des crues, et d'augmenter la capacité hydraulique du cours d'eau en cas de crue il est nécessaire de rendre mobilisable les matériaux qui composent cet atterrissement. Une fauche annuelle permettra de limiter l'accroche des matériaux par les systèmes racinaires ligneux. La scarification permettra de limiter la cohésion des matériaux entre eux, d'aérer l'atterrissement, et de permettre une mobilisation des sédiments qui le compose lors des crues.

La scarification (une seule fois sur l'ensemble du plan de gestion) consistera à « griffer » l'atterrissement à l'aide d'un godet monté sur une pelle adaptée, sans intervention directe dans le cours d'eau.

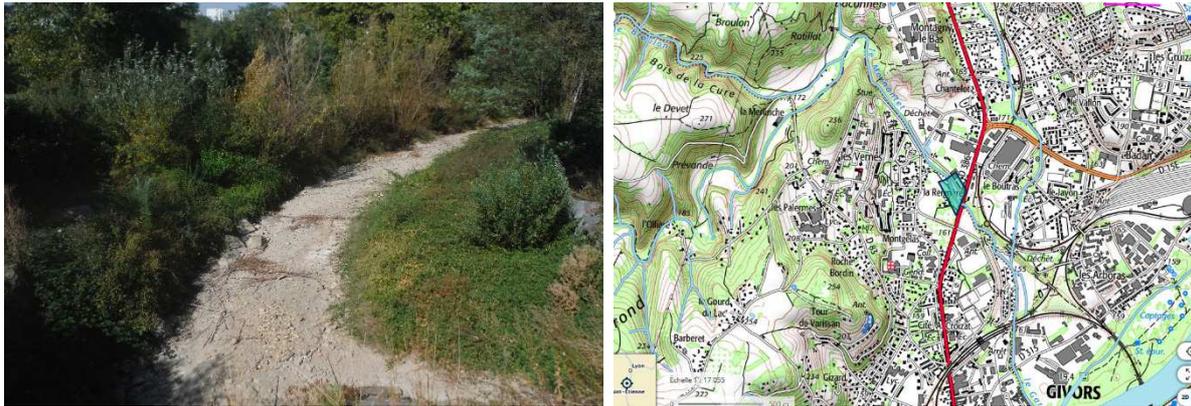
**Banc n°9 – Le Mornantet – Amont RD 386**

Avant sa confluence avec le Garon, le Mornantet traverse la RN 386 sur un secteur exposé aux débordements lors des crues. L’ouvrage en question est constitué de deux arches séparées par un pilier central. Le débit accepté par cet ouvrage correspond à une crue trentennale, au-delà, des débordements se produisent sur ce secteur fortement urbanisé. Le positionnement désaxé de cet ouvrage (extrados) favorise l’accumulation des flottants.

Le banc de galets qui s’est formé en rive gauche a tendance à renvoyer les flux sur l’arche voisine et à limiter la capacité hydraulique de l’ouvrage. Compte-tenu des enjeux hydrauliques majeurs de ce site, il conviendra de prendre en compte et de surveiller attentivement cet atterrissement.

Si le gabarit hydraulique actuel au droit de l’ouvrage est suffisant pour permettre l’écoulement des eaux en cas de crue, l’exhaussement de l’atterrissement laisse présager qu’il ne permettra plus l’écoulement des crues dans un futur proche. Il convient donc de supprimer cet atterrissement (au fil d’eau) afin de favoriser la vidange des eaux en cas de crue. D’autre part, l’évacuation des sédiments composant cet atterrissement est indispensable (le secteur n’étant pas en déficit sédimentaire) afin de prévenir une éventuelle contamination du cours d’eau par la renouée du japon en aval.

L’arasement consiste à supprimer et évacuer l’ensemble des sédiments composant l’atterrissement et dépassant le fil d’eau. Pour cela, l’utilisation d’une pelle mécanisée est indispensable. Cependant, l’arasement s’arrêtant au fil d’eau, il n’est pas prévu de contamination par des fines en aval que ce soit par la pelle elle-même (qui restera en dehors du lit) ou par les sédiments mis en décharge. Cependant, il existe un risque que certains de ces sédiments soit accidentellement évacués par le cours d’eau. Aussi, il est préconisé la mise en place d’un batardeau en aval du site lors des travaux.

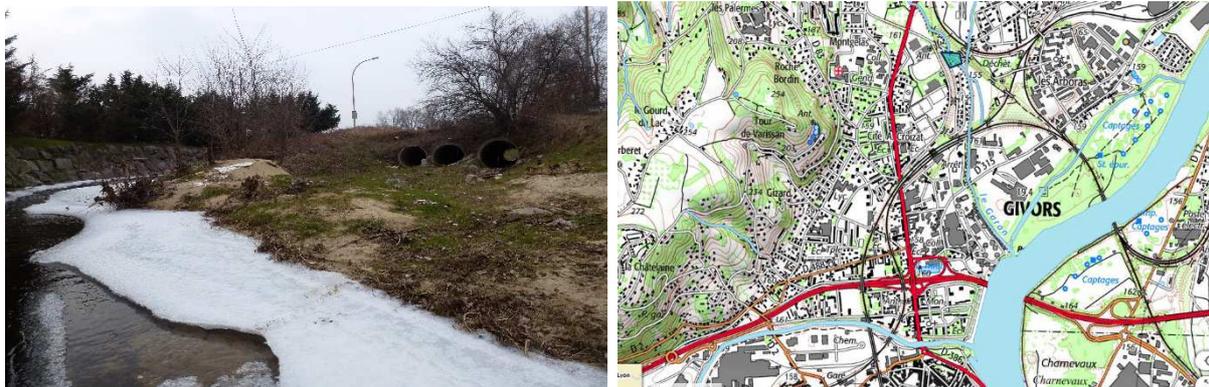
### **Banc n°12 – Le Mornantet – Aval pont Rue de Pressensé**

Le banc concerné se situe en aval immédiat du pont du Boulevard de la rue de Pressensé en rive gauche, sur la commune de Grigny. L'ouvrage d'art actuel est composé d'un pont-cadre sous-dimensionné auquel 3 buses de diamètre 1000 ont été rajoutées pour aider à évacuer les débits de crue. Ces buses ont peu d'effet sur les crues car ces dernières se retrouvent systématiquement obstruées par des flottants. Constitué de sables et graviers végétalisés, sa surface est d'environ 200 m<sup>2</sup>. Sa présence contribue toutefois à resserrer la lame d'eau en étiage et à favoriser les vitesses d'écoulements en basses eaux. Cet atterrissement est actuellement fauché 2 fois/an pour limiter l'implantation d'essences ligneuses pionnières au droit du pont. Ce secteur, particulièrement vulnérable lors des inondations, a fait l'objet de travaux de protections locales avec notamment la mise en place d'un batardeau en bordure de voirie.

Afin d'anticiper tout risque pour l'écoulement des crues, et d'augmenter la capacité hydraulique du cours d'eau en cas de crue il est nécessaire de rendre mobilisable les matériaux qui composent cet atterrissement. Une fauche annuelle permettra de limiter l'accroche des matériaux par les systèmes racinaires ligneux. 2 scarifications sur le plan de gestion permettront de limiter la cohésion des matériaux entre eux, d'aérer l'atterrissement, et de permettre une mobilisation des sédiments qui le compose lors des crues.

La scarification (2 fois sur l'ensemble du plan de gestion) consistera à « griffer » l'atterrissement à l'aide d'un godet monté sur une pelle adaptée, sans intervention directe dans le cours d'eau.

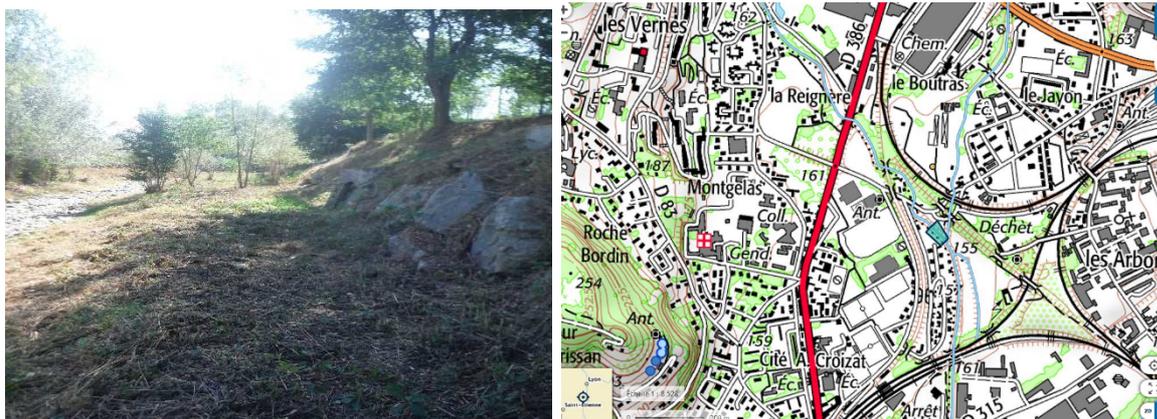
**Banc n°13 – Le Mornantet – Banquette amont confluence au Garon**

Juste avant sa confluence avec le Garon, Le Mornantet a fait l'objet d'un recalibrage sévère par le passé avec élargissement du lit mineur. La largeur actuelle étant trop importante par rapport à la capacité de charriage de la rivière, on assiste à la formation d'une banquette en rive droite.

Cet atterrissement est actuellement fauché 2 fois/an pour limiter l'implantation d'essences ligneuses pionnières au droit du pont.

Afin d'anticiper tout risque pour l'écoulement des crues, et d'augmenter la capacité hydraulique du cours d'eau en cas de crue il est nécessaire de rendre mobilisable les matériaux qui composent cet atterrissement. Une fauche annuelle permettra de limiter l'accroche des matériaux par les systèmes racinaires ligneux. 2 scarifications sur le plan de gestion permettront de limiter la cohésion des matériaux entre eux, d'aérer l'atterrissement, et de permettre une mobilisation des sédiments qui le compose lors des crues.

La scarification (2 fois sur l'ensemble du plan de gestion) consistera à « griffer » l'atterrissement à l'aide d'un godet monté sur une pelle adaptée, sans intervention directe dans le cours d'eau.

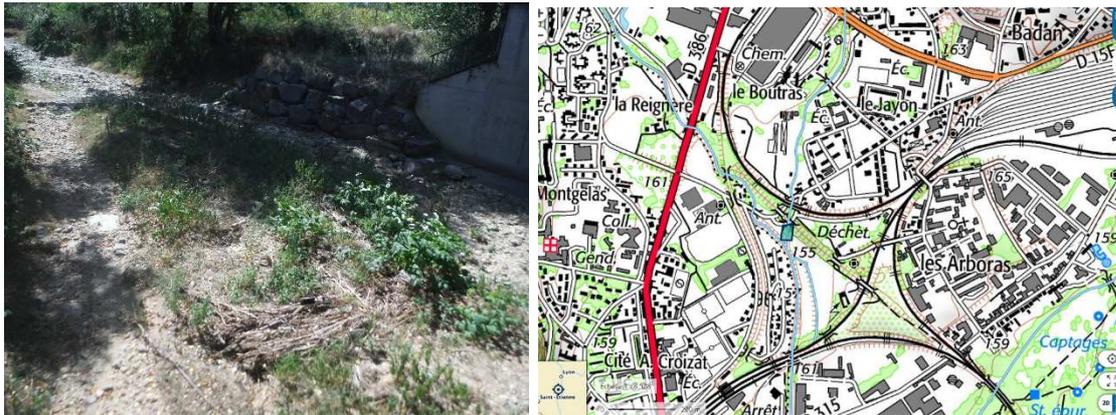
**Banc n°14 – Le Garon – Aval pont Rue de Pressensé**

Juste avant sa confluence avec le Mornantet, le Garon s’écoule sous la rue de Pressensé, au travers d’un ouvrage d’art ayant fait l’objet de travaux d’agrandissement par le SMAGGA en 2010.

La largeur du cours d’eau à cet endroit, environ 8 mètres, associé à la faiblesse de la pente (environ 1 %) favorise la sédimentation au droit et en aval de l’ouvrage. Bien qu’ayant une hauteur faible actuellement, 40 cm au point le plus haut, ce banc de sables et galets tends à se végétaliser, ce qui accroît les phénomènes de dépôts de flottants et d’embâcles. La surface de cet atterrissement est d’environ 60 m2.

Afin d’anticiper tout risque pour l’écoulement des crues, et d’augmenter la capacité hydraulique du cours d’eau en cas de crue il est nécessaire de rendre mobilisable les matériaux qui composent cet atterrissement. Une fauche annuelle permettra de limiter l’accroche des matériaux par les systèmes racinaires ligneux. 2 scarifications sur le plan de gestion permettront de limiter la cohésion des matériaux entre eux, d’aérer l’atterrissement, et de permettre une mobilisation des sédiments qui le compose lors des crues.

La scarification (2 fois sur l’ensemble du plan de gestion) consistera à « griffer » l’atterrissement à l’aide d’un godet monté sur une pelle adaptée, sans intervention directe dans le cours d’eau.

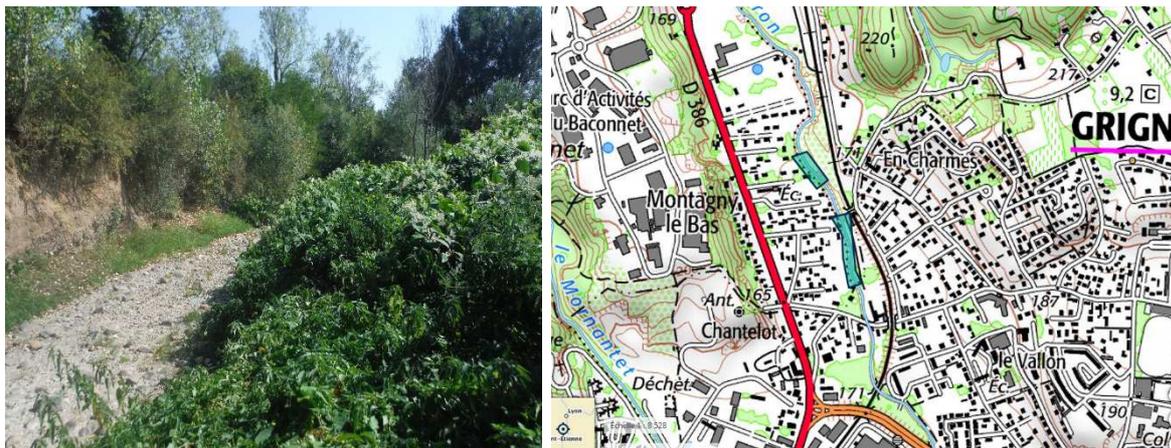
### **Banc n°16 – Le Garon – Montagny Le Bas**

Afin d'anticiper tout risque pour l'écoulement des crues, et d'augmenter la capacité hydraulique du cours d'eau en cas de crue il est nécessaire de rendre mobilisable les matériaux qui composent cet atterrissement. Une fauche annuelle permettra de limiter l'accroche des matériaux par les systèmes racinaires ligneux. 2 scarifications sur le plan de gestion permettront de limiter la cohésion des matériaux entre eux, d'aérer l'atterrissement, et de permettre une mobilisation des sédiments qui le compose lors des crues.

La scarification (2 fois sur l'ensemble du plan de gestion) consistera à « griffer » l'atterrissement à l'aide d'un godet monté sur une pelle adaptée, sans intervention directe dans le cours d'eau.

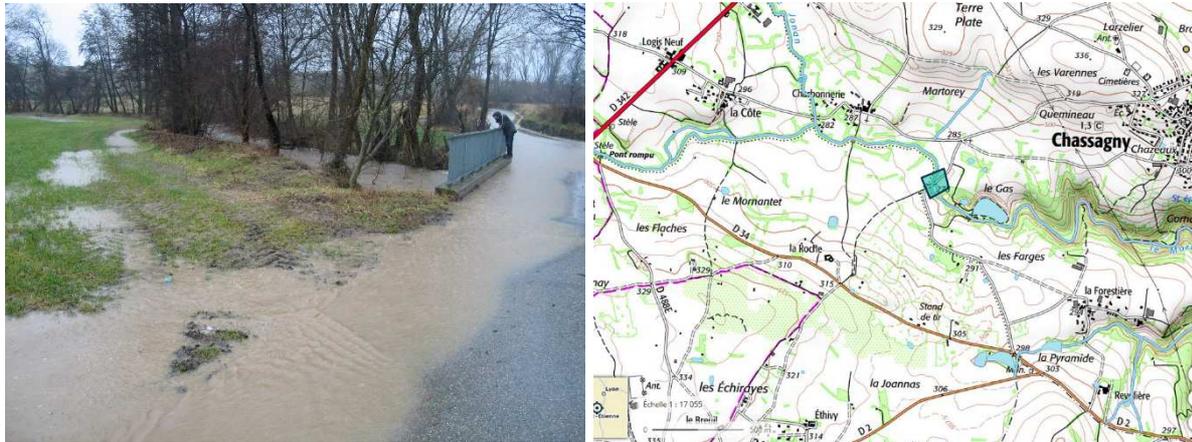
**Banc n°17 – Le Mornantet – Rue des Pyramides**

Le gabarit hydraulique restant au droit de l’ouvrage n’est pas suffisant pour permettre l’écoulement des eaux en cas de crue. Il convient donc de supprimer cet atterrissement (au fil d’eau) afin de favoriser la vidange des eaux en cas de crue. D’autre part, l’évacuation des sédiments composant cet atterrissement est indispensable (le secteur n’étant pas en déficit sédimentaire) afin de prévenir une éventuelle contamination du cours d’eau par la renouée du japon en aval.

L’arasement consiste à supprimer et évacuer l’ensemble des sédiments composant l’atterrissement et dépassant le fil d’eau. Pour cela, l’utilisation d’une pelle mécanisée est indispensable. Cependant, l’arasement s’arrêtant au fil d’eau, il n’est pas prévu de contamination par des fines en aval que ce soit par la pelle elle-même (qui restera en dehors du lit) ou par les sédiments mis en décharge. Cependant, il existe un risque que certains de ces sédiments soit accidentellement évacués par le cours d’eau. Aussi, il est préconisé la mise en place d’un batardeau en aval du site lors des travaux.
