1.13. RUISSEAU D'EGARANDE

1.14. LE COUZON

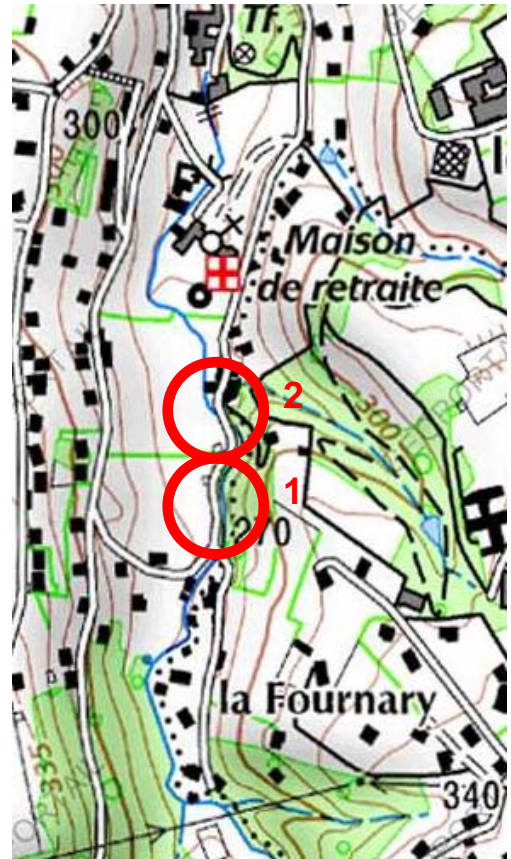
Figure 37 : L'Egarande

A l'amont du lieu dit « la Fournary » Le ruisseau d'Egarande est entièrement situé en zone naturelle et n'est traversé par aucun ouvrage.

Au droit des habitations jouxtant l'Egarande au lieu dit de la Fournary, il n'a pas été signalé de dégâts lors de la crue de 2008 alors que plus en aval, des débordements se sont produits lors de cette même crue.

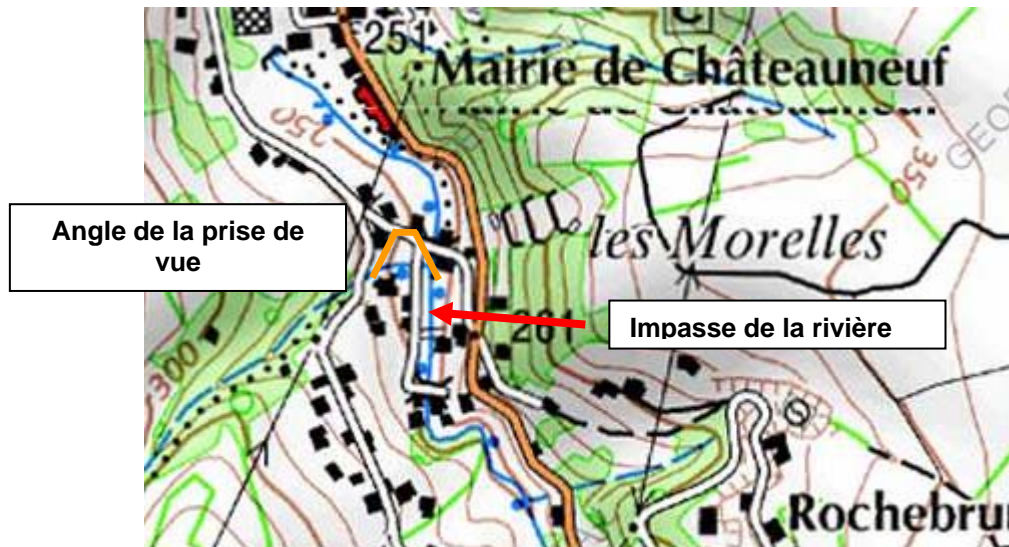
La seule partie problématique se situe le long de l'impasse de la rivière où se trouvent quelques habitations proches du Cours d'eau.

La crue du Couzon à Châteauneuf a été plus forte en 2003, le niveau atteint ayant été plus haut et les dégâts causés plus importants.

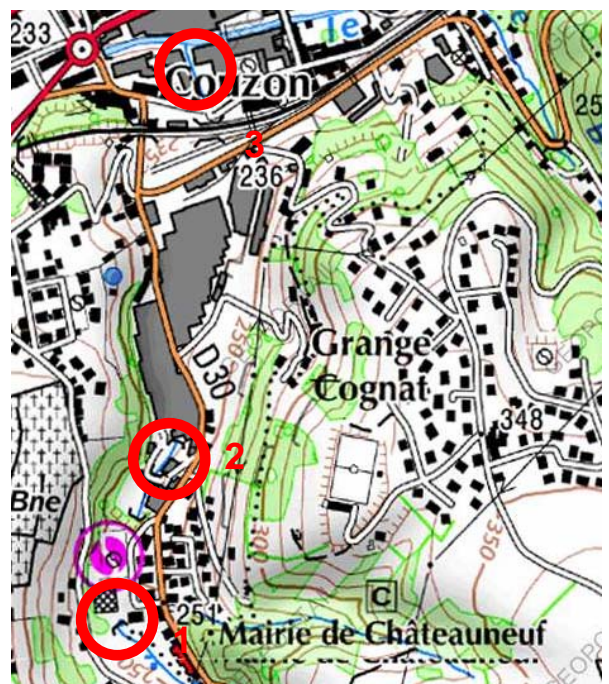
Le lit du Couzon sur le territoire de Rive de Gier est presque entièrement couvert car d'importantes usines ont été construites au dessus.

Le Couzon est couvert en deux endroits :

- **1** La couverture des tennis a presque été mise en charge en 2008 (revanche de 50cm) et l'a certainement été en 2003. Cette couverture ne peut pas déborder (cote de surverse très haute) mais causera l'inondation de jardins ouvriers en amont rive gauche pour des crues importantes.

- **2**. La couverture des usines apparaît elle aussi insuffisante. Des débordements seront à considérer en rive gauche car le mur de ce côté a été mis en charge en 2008 et 2003.

- **3**. Confluence avec le Gier : d'importants désordres ont été constatés dans les habitations alentours du fait de la surface inondée et du niveau d'eau atteint (environ 1 m sur la route).

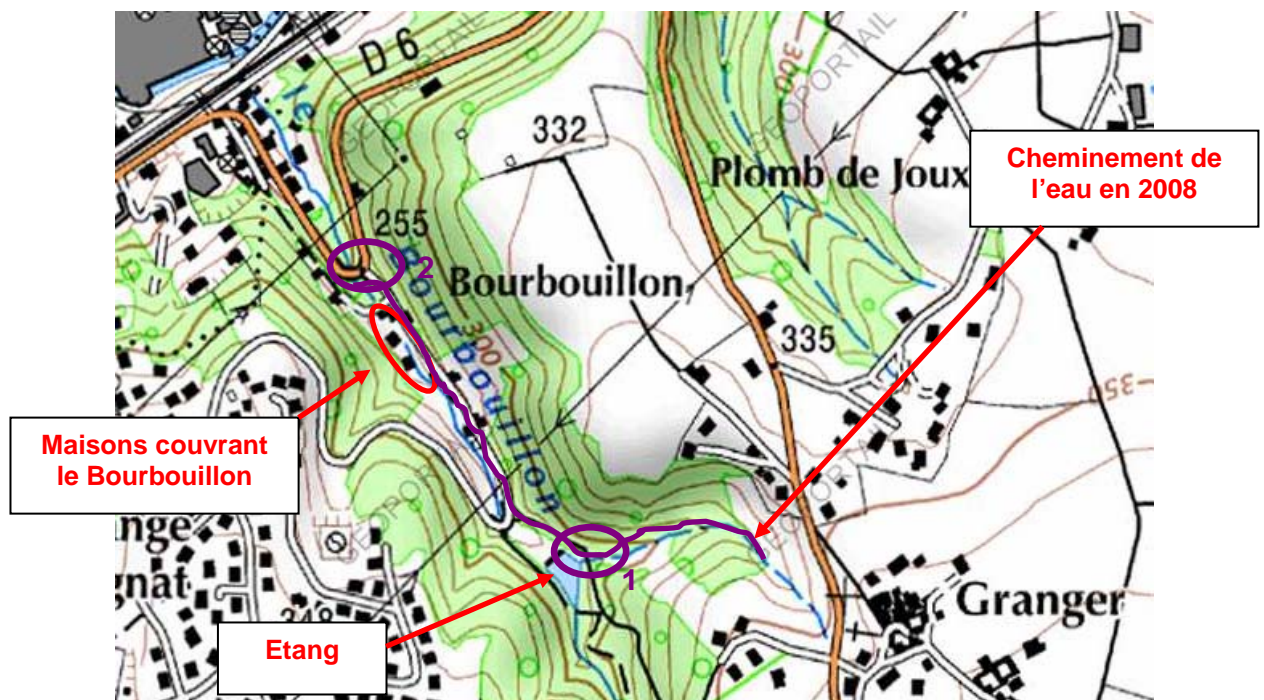
Figure 42 : Vallon du Bourbouillon

On peut noter que, pour l'événement de 2008, la route communale desservant les maisons du fond du vallon a été fortement affouillée par les eaux provenant d'un petit thalweg. A cause de l'obturation d'une grille (1) à l'entrée de l'étang, l'eau a débordé sur le chemin d'accès puis sur la route (comme indiqué sur la carte ci-dessous).

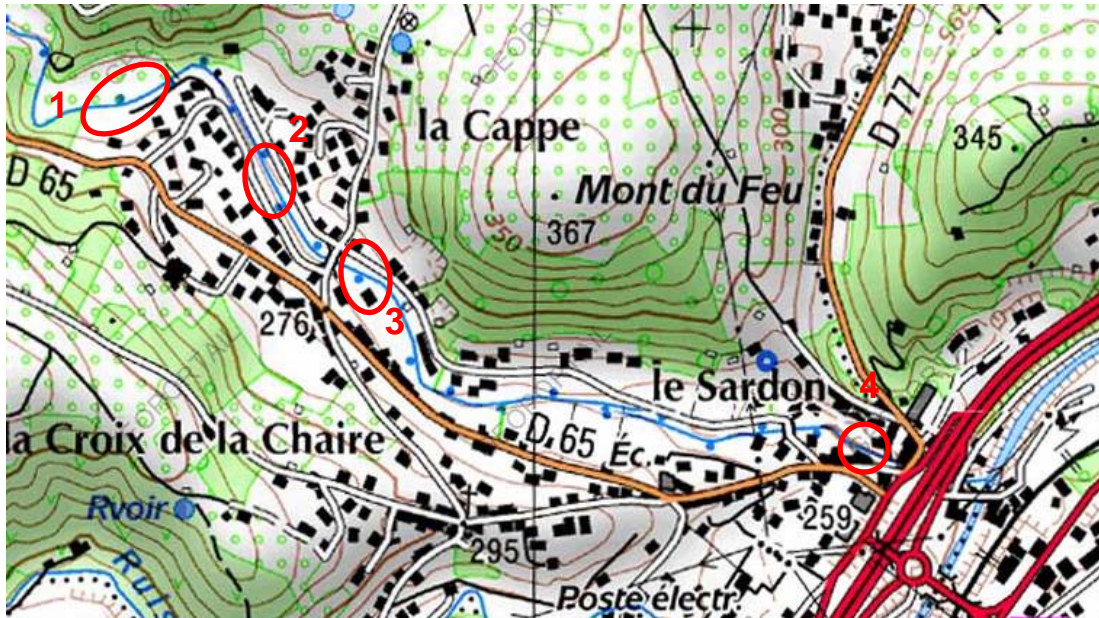
Figure 44 : La Durèze

Dans cette zone, nous avons pu distinguer quatre secteurs pouvant se révéler problématiques.

- **1** Des débordements ont eu lieu dans ce secteur en 2003 et 2008, surtout sur le chemin en rive droite, du côté des habitations. Ces débordements ont été provoqués par les deux ouvrages d'accès aux champs en rive gauche et contraignant de manière importante les écoulements. Tous deux ont été largement submergés en 2008.

- **2** Ce secteur pose problème en deux points. Au premier, la berge rive gauche (au delà de laquelle se trouve un lotissement) est largement plus basse que celle de rive droite et le niveau d'eau de 2008 est arrivé à plein bord. Au second, les écoulements sur le seuil situé à ce niveau ont largement érodé la berge rive gauche lors de la dernière crue.

- **3** L'habitation entourée ici, située en rive droite, peut voir une large partie de son terrain inondé par la Durèze, les débordements en rive gauche étant impossibles.
- **4** Les maisons situées en rive gauche sont relativement basses et pourraient éventuellement avoir de l'eau.

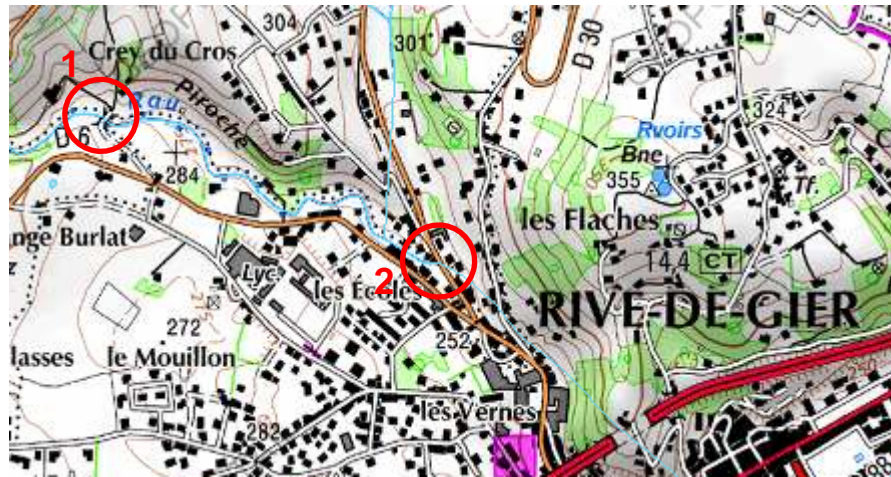
Le premier désordre relevé concerne l'ouvrage du chemin de saint martin (1). On observe une forte érosion de la culée rive droite de cet ouvrage. Forte érosion également à l'aval de cet ouvrage où se trouve un seuil imposant

En 2 se situe le principal point noir hydraulique du grand Féloin : l'entrée de la couverture. Sous-dimensionnée, la couverture a provoqué des débordements pour chaque crue importante (celles de 2003 et 2008) causant ainsi l'inondation des habitations voisines et de la voirie (rue de la République) qui descend régulièrement jusqu'au centre ville de Rive de Gier.

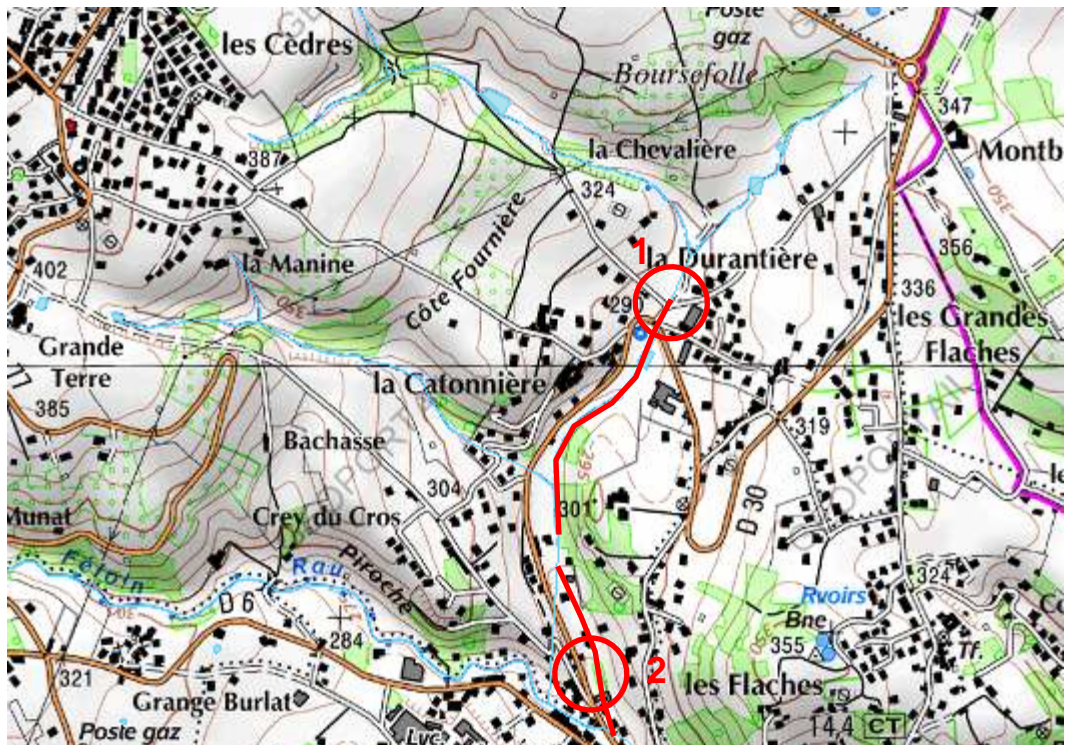
Figure 47 : Le petit Féloin et sa partie busée (en rouge)

A l'ouvrage de mise en charge (1) du réseau busé, le petit Féloin déborde régulièrement par-dessus la D30, ce qui contribue à l'inondation de quelques maisons situées en fond de vallon plus à l'aval.

Cette partie busée du petit Féloin est insuffisante en terme de capacité. Il a été constaté des débordements lors de l'événement de 2008 : une trappe de regard a sauté, conduisant à l'inondation du fond du vallon (2).

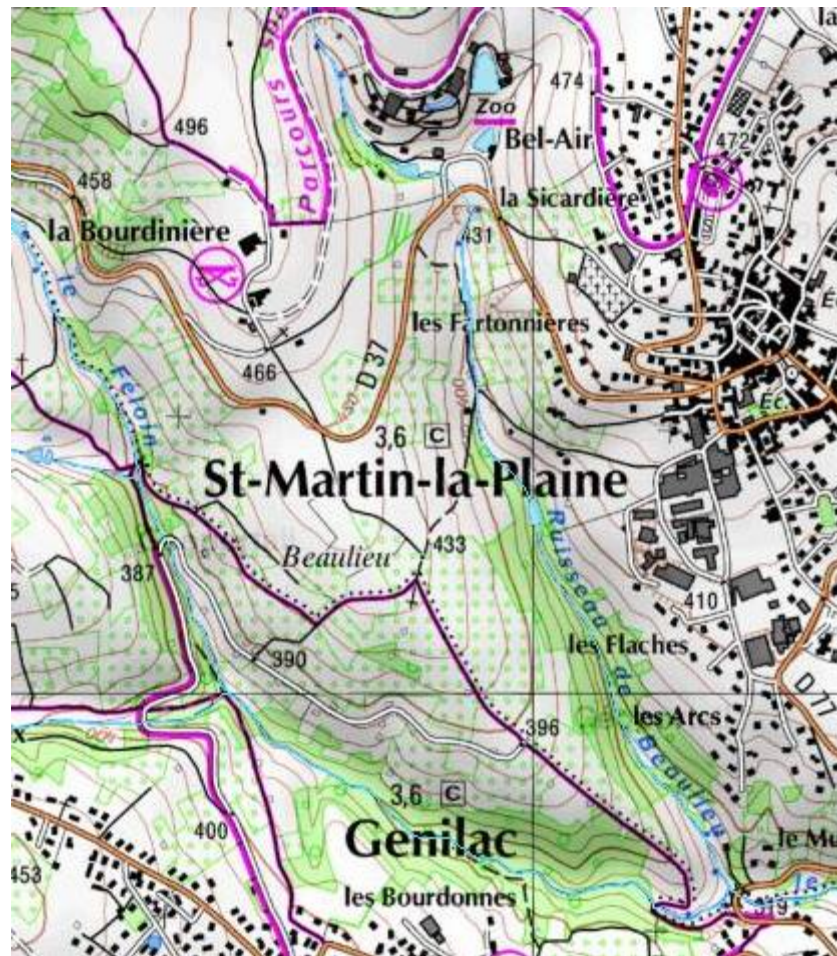
Figure 48: Localisation de la combe du ruisseau de Beaulieu

Le ruisseau de Beaulieu présente globalement une forte pente ainsi qu'un encaissement marqué. Le seul point noir potentiel du secteur concerne le parking du zoo de Saint Martin la plaine, qui couvre le Beaulieu sur un linéaire d'environ 200m. Un dysfonctionnement de l'ouvrage (possible au vu de l'encombrement végétal actuel du lit) pourrait provoquer une surverse sur le parking.

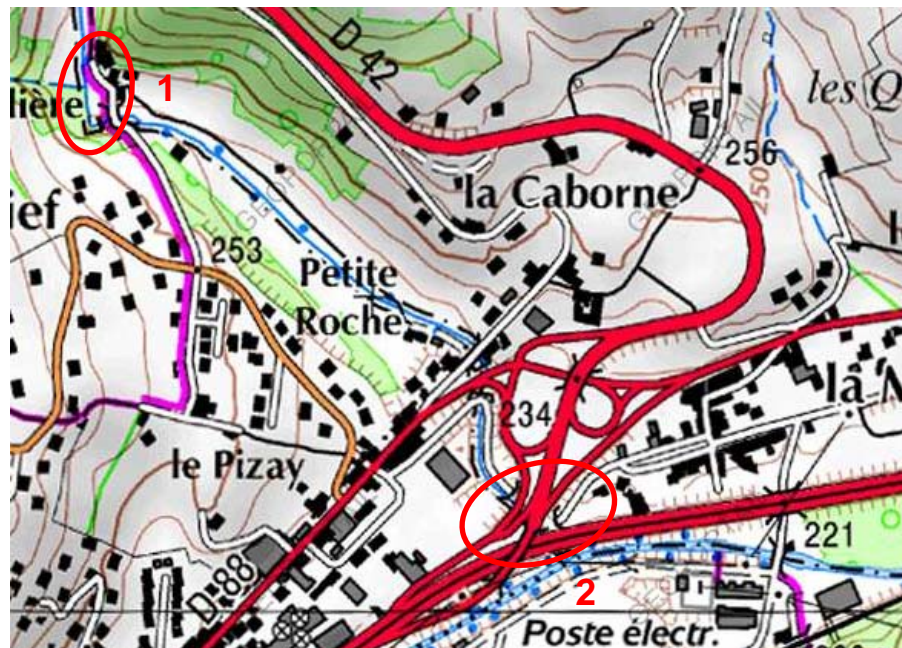
Le premier lieu susceptible d'être soumis à des désordres est le lieu dit de la Renevalière (1). Le lit du Bozançon est en cet endroit peu encaissé et des habitations se trouvent à proximité (elles n'ont cependant pas été touchées lors de l'événement de 2008). De plus, l'ouvrage situé en aval du hameau semble insuffisant pour des crues de grande ampleur (il a été utilisé environ aux $\frac{3}{4}$ de sa capacité en 2008).

A noter la présence d'une forte érosion de berge au droit du seuil situé à la sortie de l'ouvrage passant sous la RD88 (rive gauche).

L'ouvrage (2) passant sous l'autoroute est commun au Bozançon et à un chemin piétonnier sur une certaine partie. Le risque est de voir refouler le Bozançon (ou même le Gier) à travers cet ouvrage pour inonder une petite partie du hameau de la Madeleine situé en rive gauche.

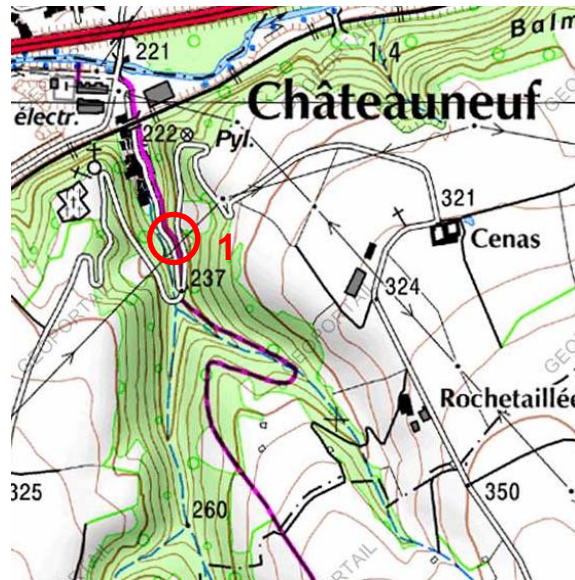
Figure 51 : La Gaize

A noter la présence (en 1) d'une ancienne zone de dépôts de gravats, régulièrement érodée lors de forts épisodes pluvieux. Cela n'est pas sans poser de problèmes au niveau de la couverture située plus à l'aval.

Lors de l'épisode de 2008, la couverture du bourg de Châteauneuf s'est comblée avec l'arrivée massive de gravats, ce qui a conduit au débordement de la Gaize en plein centre du bourg.

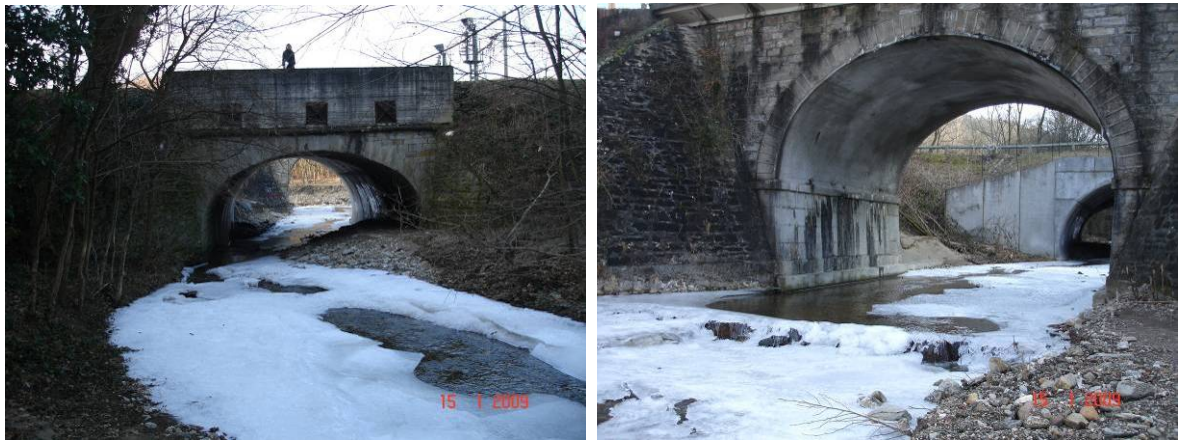
Ces deux ouvrages sont largement dimensionnés et ne semblent pas poser de problème lors de crues de forte intensité. De plus, aucun enjeu autre que les infrastructures de transport n'est à signaler aux alentours.

Figure 52 : Le Grand Malval : Ouvrage RD502 (à gauche) et ouvrage SNCF (à droite)

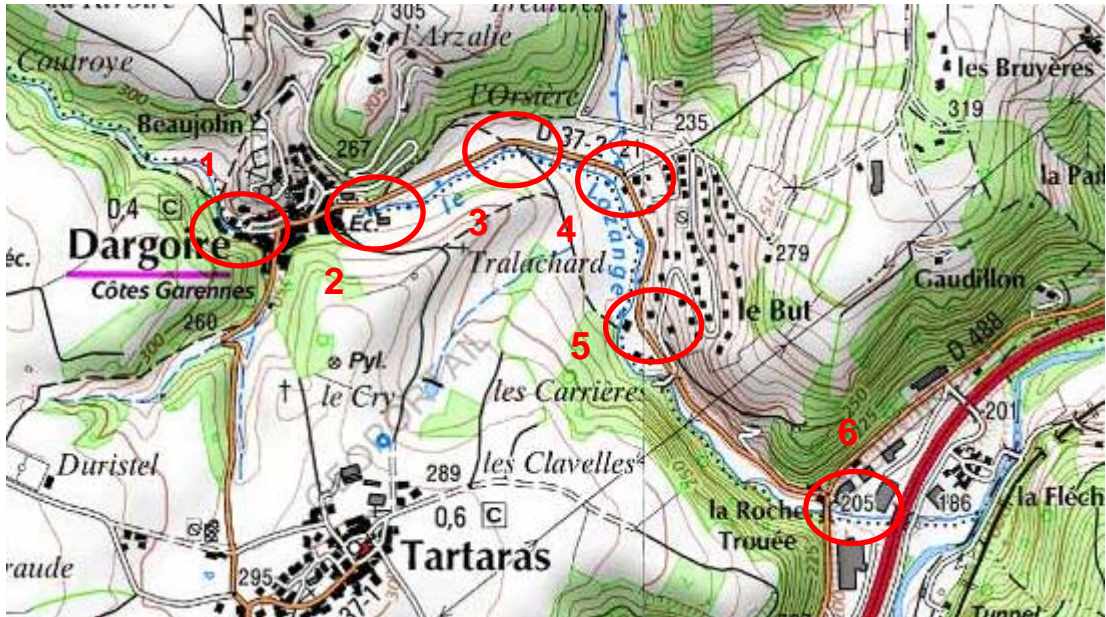
Les traces de peinture orange présentes sur tout le linéaire semblent être relatives à la crue de 2003 car plus basses par endroits aux niveaux constatés en 2008 et aux laisses végétales. La crue de 2008 aurait donc été supérieure à celle de 2003.

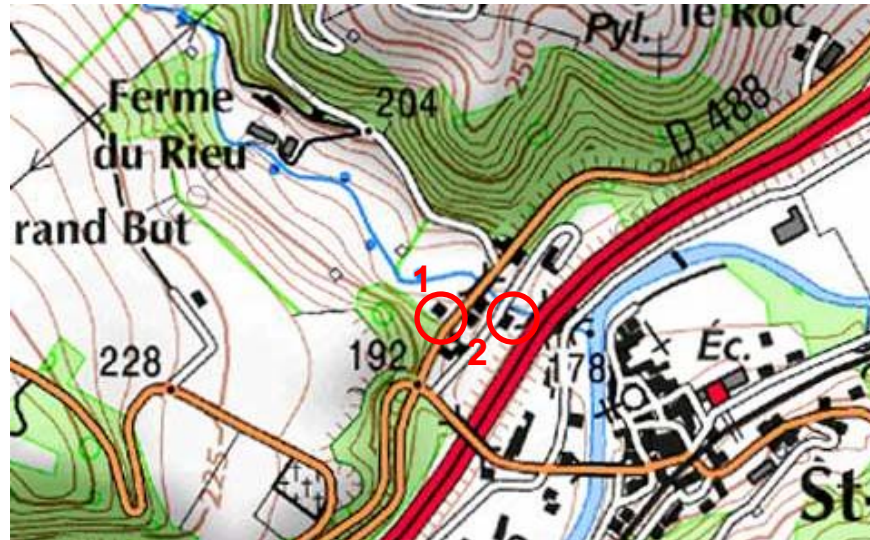
- L'ouvrage passant sous la RD488 est correctement dimensionné et permet sans problème le transit de débits supérieurs à 2008. L'habitation (1) située en amont rive droite de celui-ci a eu une partie de son jardin inondé. Toutefois, celle-ci est construite dans la partie haute du terrain, la mettant largement hors d'eau (pour un fonctionnement normal de l'ouvrage).

- L'ouvrage passant sous le chemin communal (2) est plus petit que le précédent mais aussi plus encombré en sédiments. Un éventuel dysfonctionnement de celui-ci pourrait mener à une surverse et l'inondation de l'habitation située en contrebas.

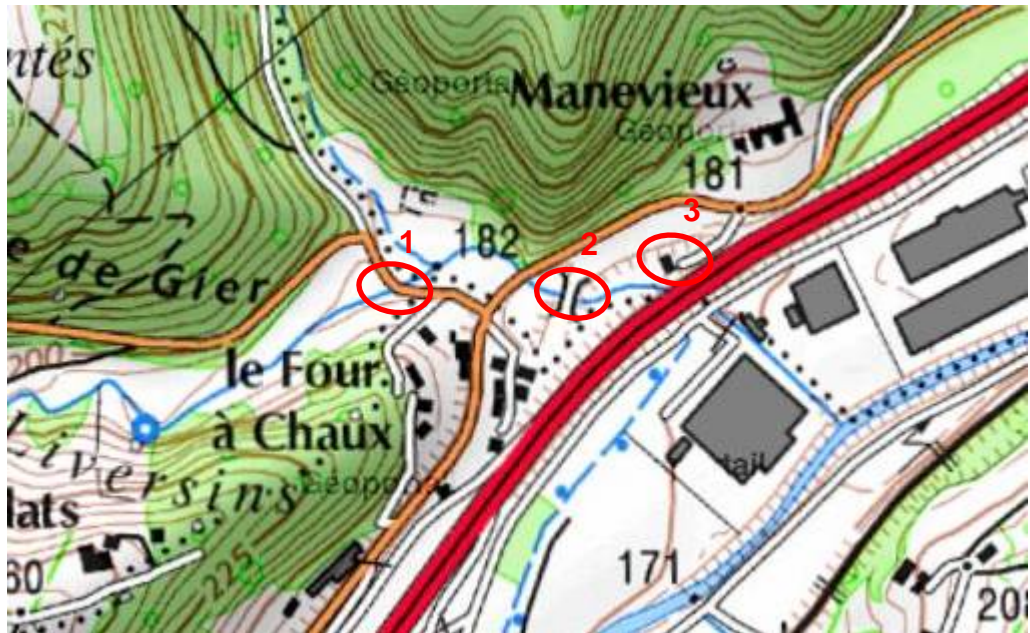
Figure 63: Localisation du Godivert dans sa partie aval, seule source d'enjeu

Le lit du Godivert présente un important encombrement en végétation, comme le montre la photo suivante, prise en **1**.

Le Godivert franchit en **2** l'ancien canal de Givors via un ouvrage voûté très limitant (tirant d'air maximum : 80 cm). Cet ouvrage pourrait se mettre fortement en charge, mais aucun enjeu (hors mis des cabanes de jardins) n'est à signaler à l'amont de cet ouvrage.

Une habitation (**3**) située en rive gauche du Godivert sera à surveiller au niveau de l'inondabilité du fait de l'obstacle hydraulique que pourrait constituer le remblai autoroutier situé à proximité.

A l'aval de l'autoroute, le lit du Godivert traverse une zone d'activité et est très encombré par la végétation (arbres, ronces...)

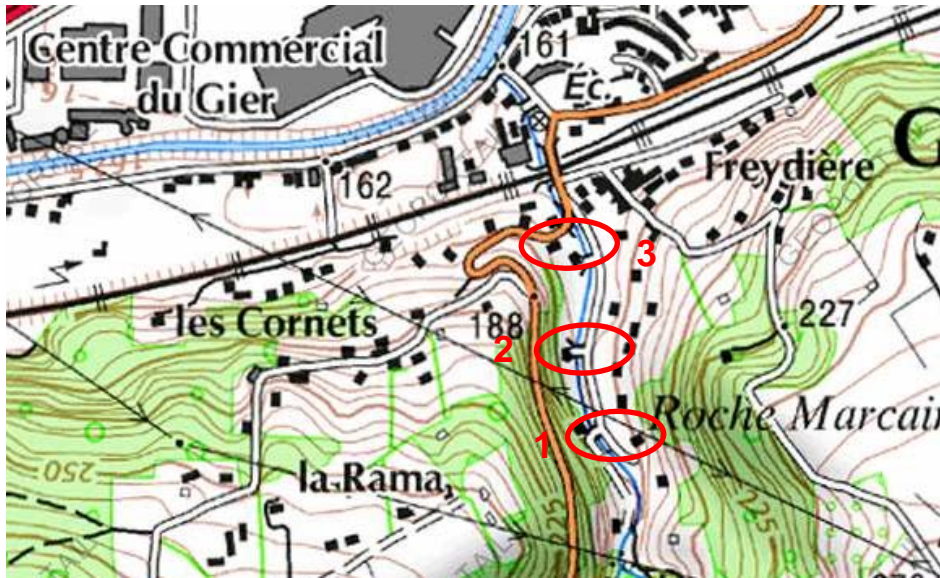
L'ouvrage cadre en **1** semble suffisant pour les crues importantes du Cotéon et les habitations situées de part et d'autre sont construites sur les coteaux (ce qui les met de fait hors d'eau).

Plus en aval (en **2**) on peut constater que l'ouvrage d'accès à la propriété en rive gauche est de taille modeste comparée aux ouvrages voisins. On peut facilement prévoir des débordements sur la route en rive droite à cet endroit (cela ne s'est toutefois pas produit en 2008).

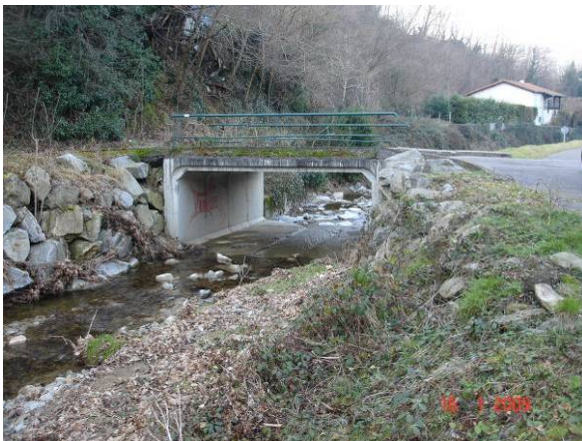
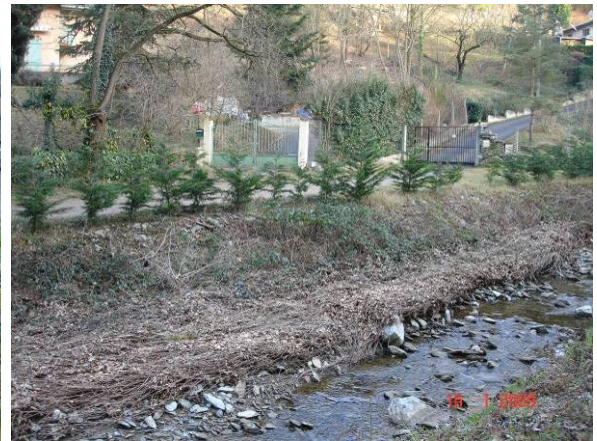
Figure 66 : Le Cotéon - L'ouvrage cadre et les habitations situées à proximité
