Concession de houille de Sainte-Foy-L'Argentière (69) Evaluation des aléas miniers

Jun 2014

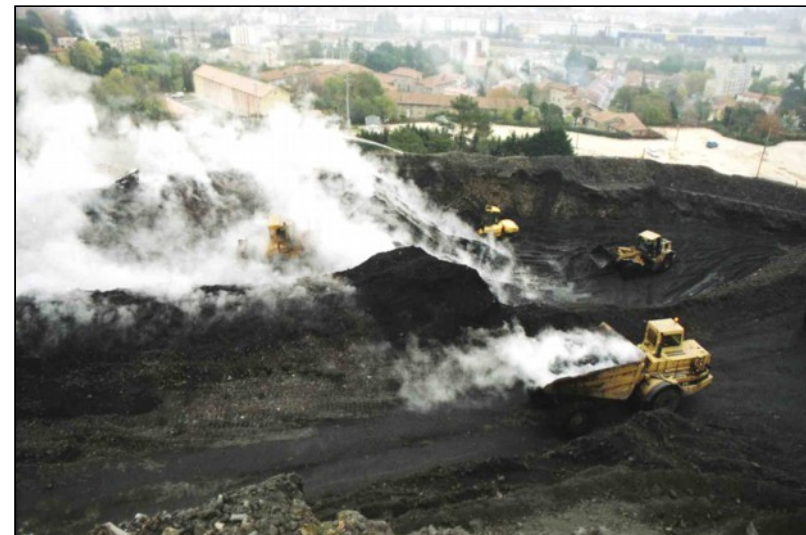
Rochebelle (30)

Echauffement : combustion spontanée engendrée par réaction exothermique (pyrite surtout) ou mise à feu externe

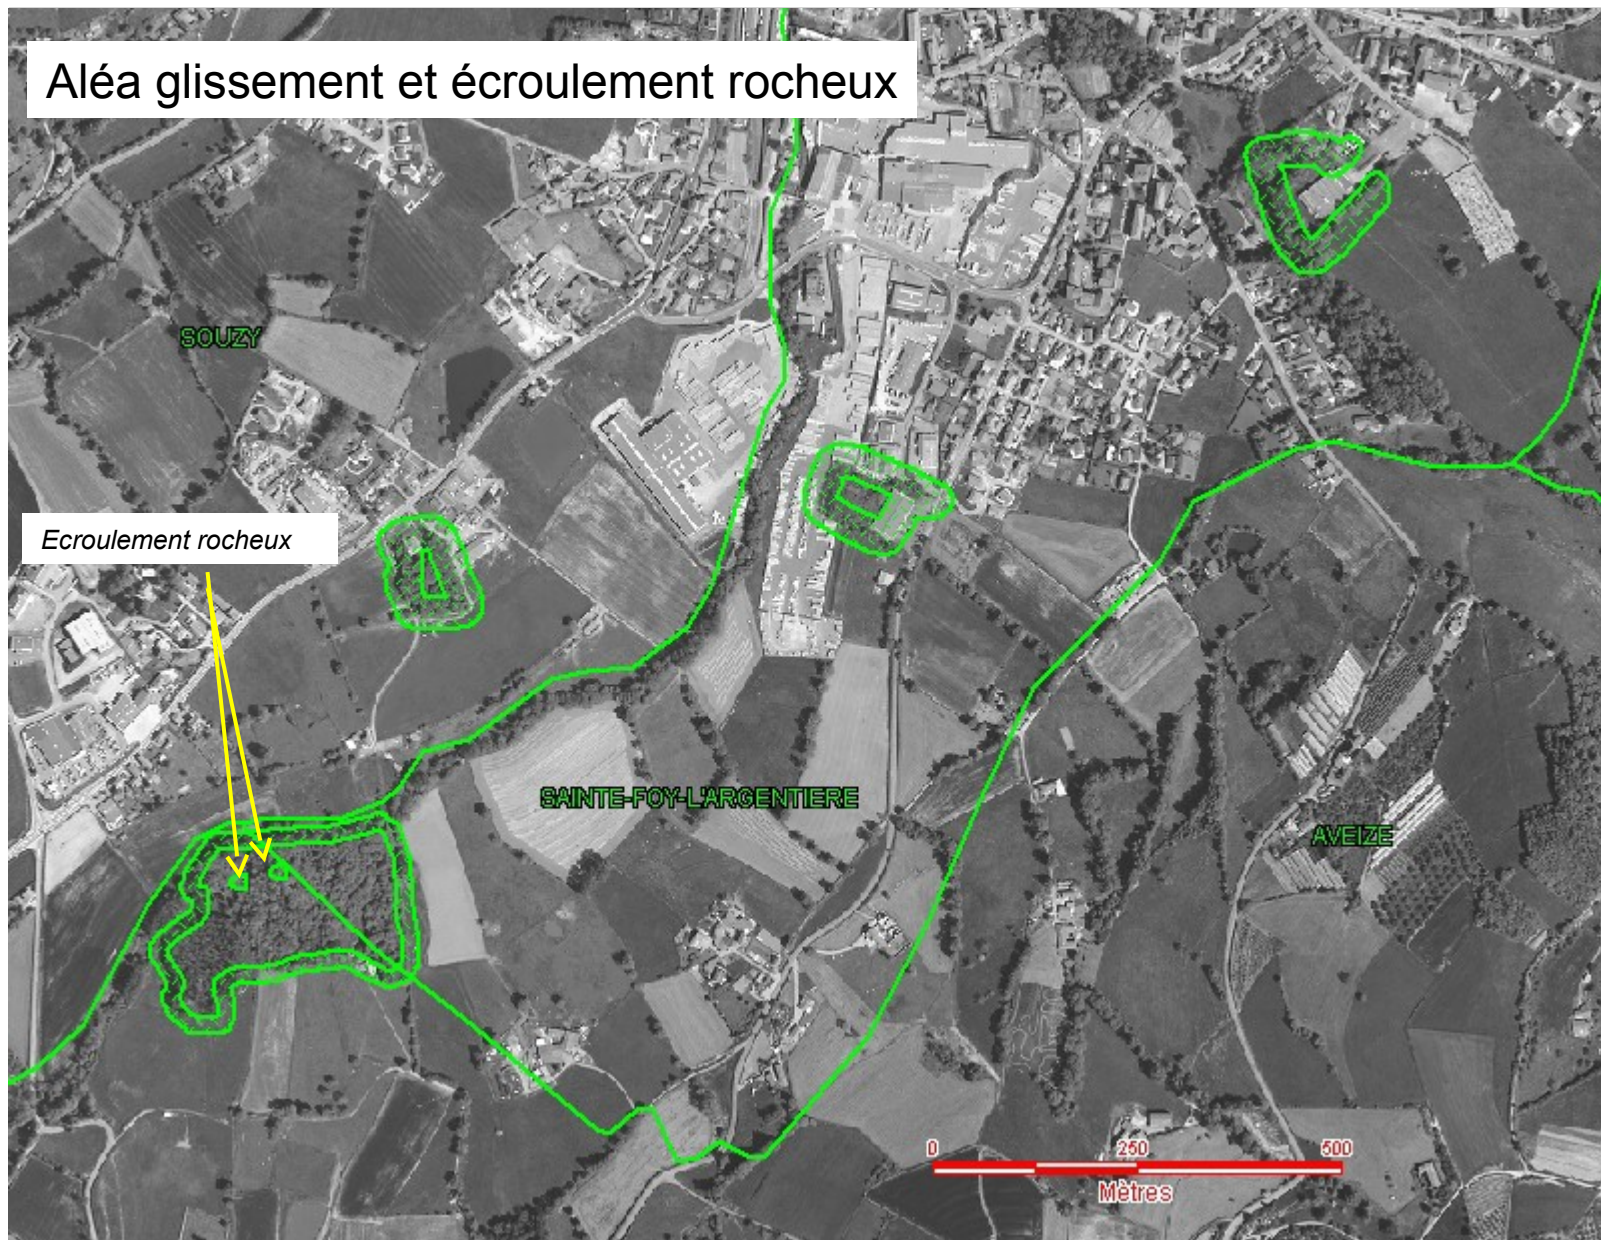
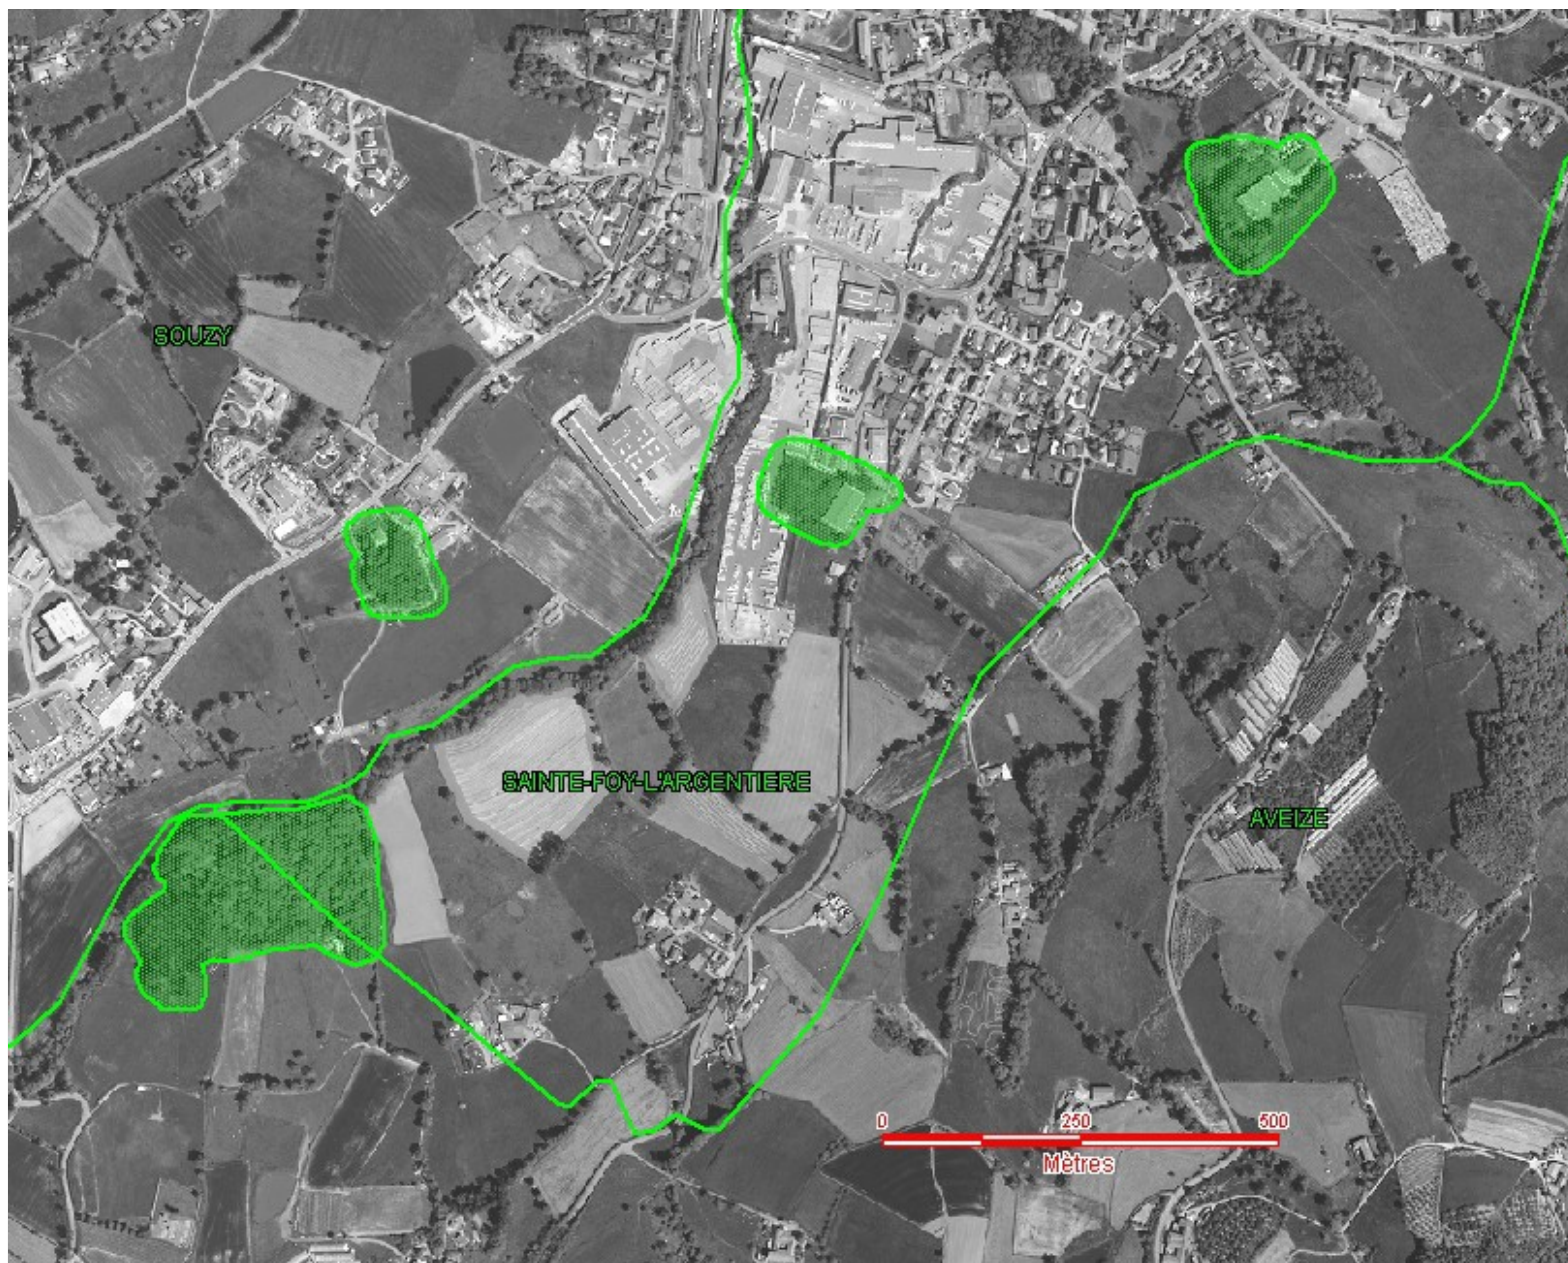
- Un aléa écoulement rocheux faible sur les fronts d'emprunt observés sur le terril de Largentière,
- Un aléa glissement faible sur le terril de Largentière et sur les flancs des terrils secondaires,
- Un échauffement de niveau faible (combustion observée sur terril de Largentière et présence possible de matières combustibles)

Aléa glissement et écoulement rocheux

Aléa échauffement

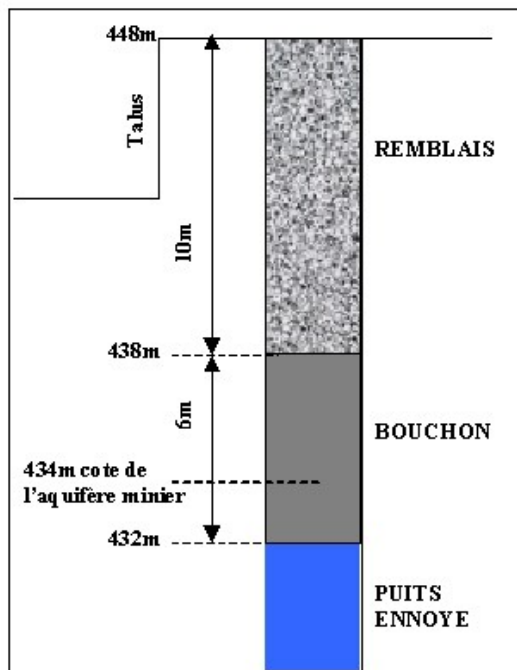
Principe du bouchon autoportant
(exemple du puits Neuf)
