# Cartographie des aléas

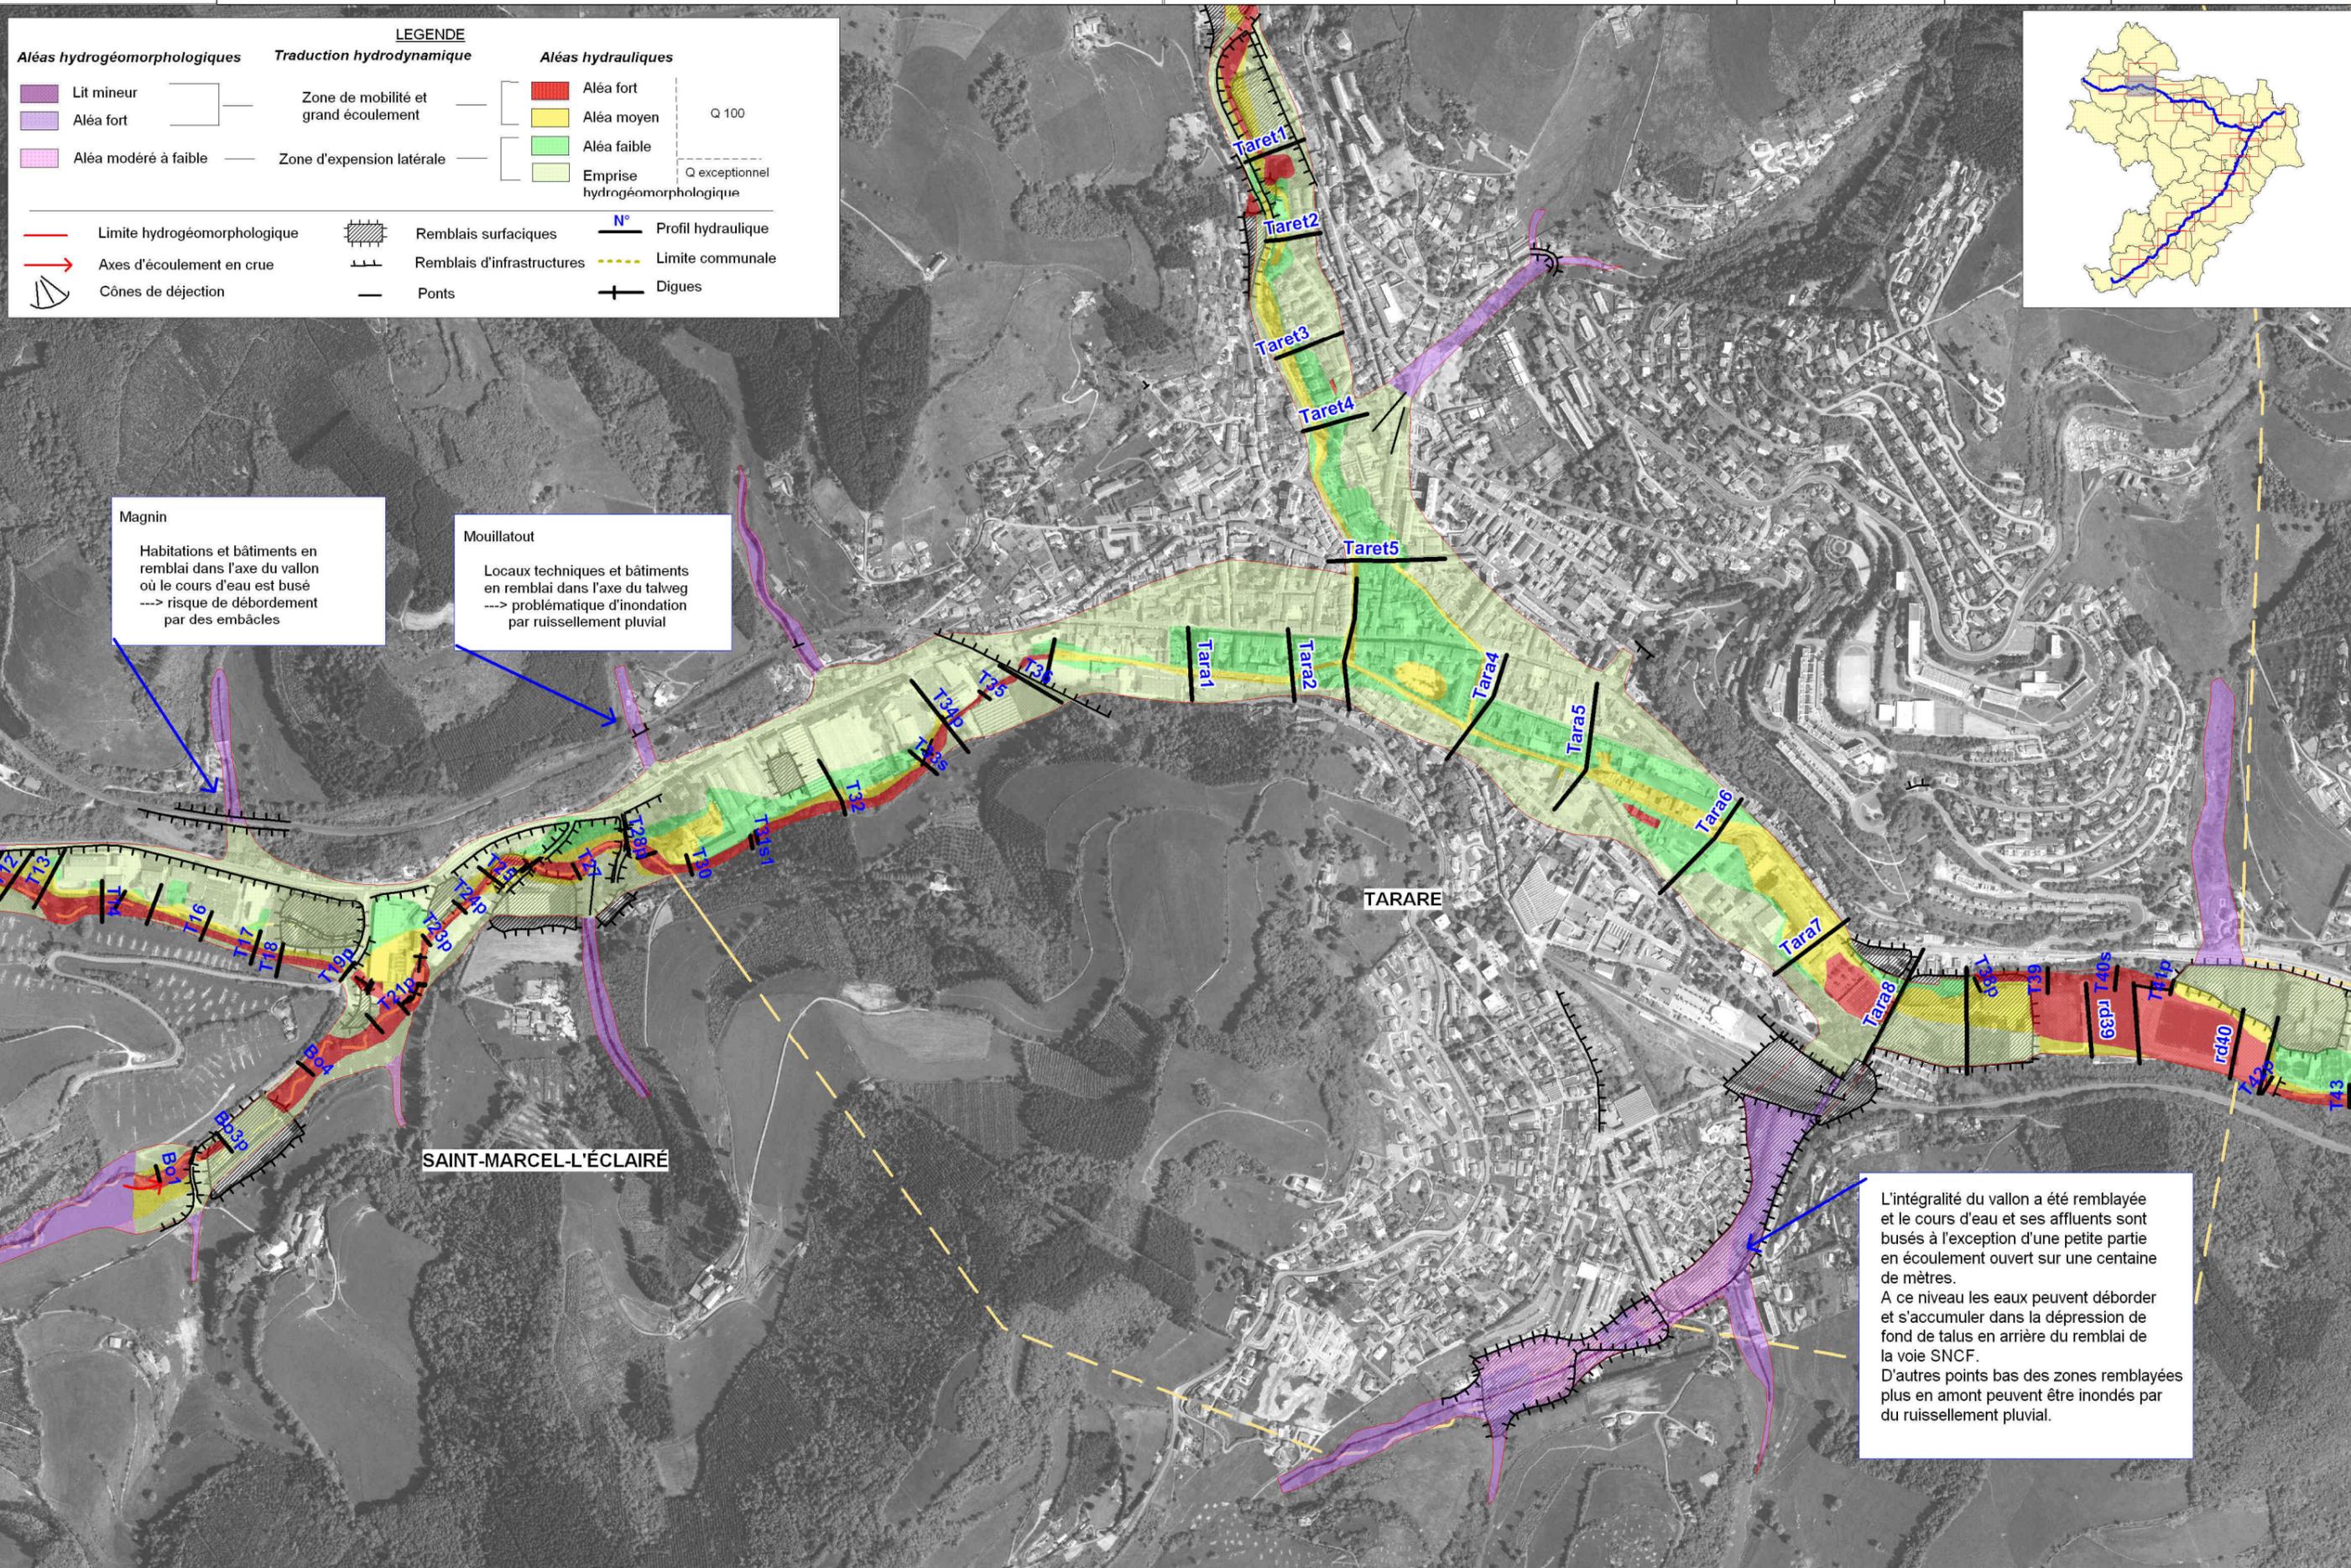
**Magnin**  
Habitations et bâtiments en remblai dans l'axe du vallon où le cours d'eau est busé  
----> risque de débordement par des embâcles

**Mouillatout**  
Locaux techniques et bâtiments en remblai dans l'axe du talweg  
----> problématique d'inondation par ruissellement pluvial

L'intégralité du vallon a été remblayée et le cours d'eau et ses affluents sont busés à l'exception d'une petite partie en écoulement ouvert sur une centaine de mètres.  
A ce niveau les eaux peuvent déborder et s'accumuler dans la dépression de fond de talus en arrière du remblai de la voie SNCF.  
D'autres points bas des zones remblayées plus en amont peuvent être inondés par du ruissellement pluvial.
