APPIA LIANTS EMULSIONS

3 rue des Sablières – Collonges-au-Mont-d'Or
(69)

Etude de dangers des modifications apportées au site

Rapport

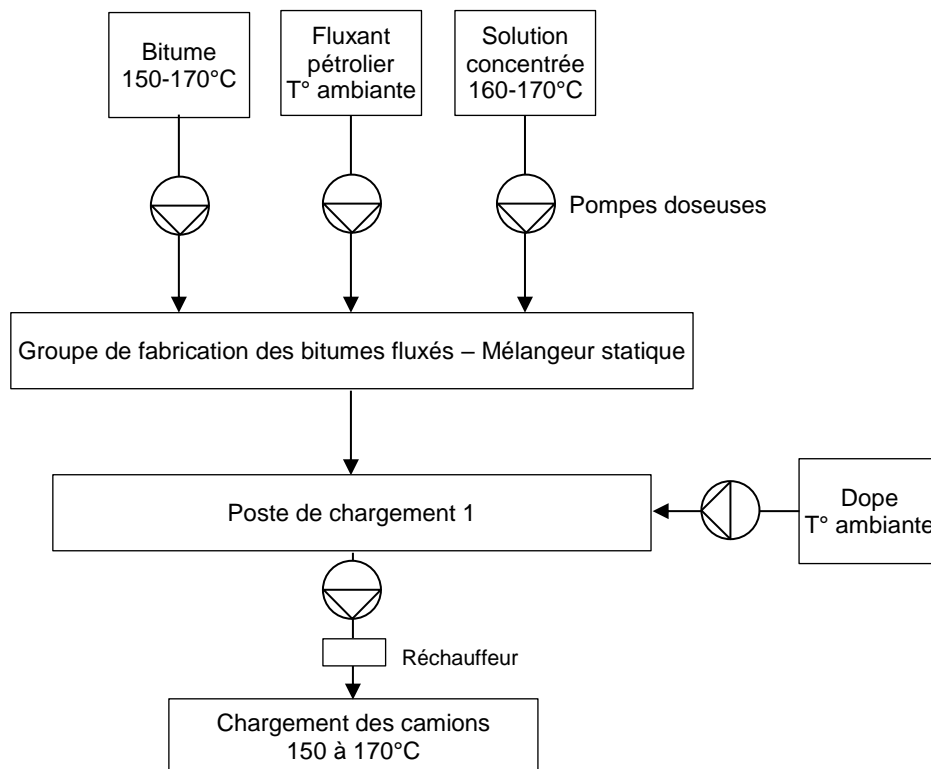
Figure 13 : Schéma de principe de la production du bitume fluxé au fluxant pétrolier

| Figure 13 : Schéma de principe de la production du bitume fluxé au fluxant pétrolier | 29 |

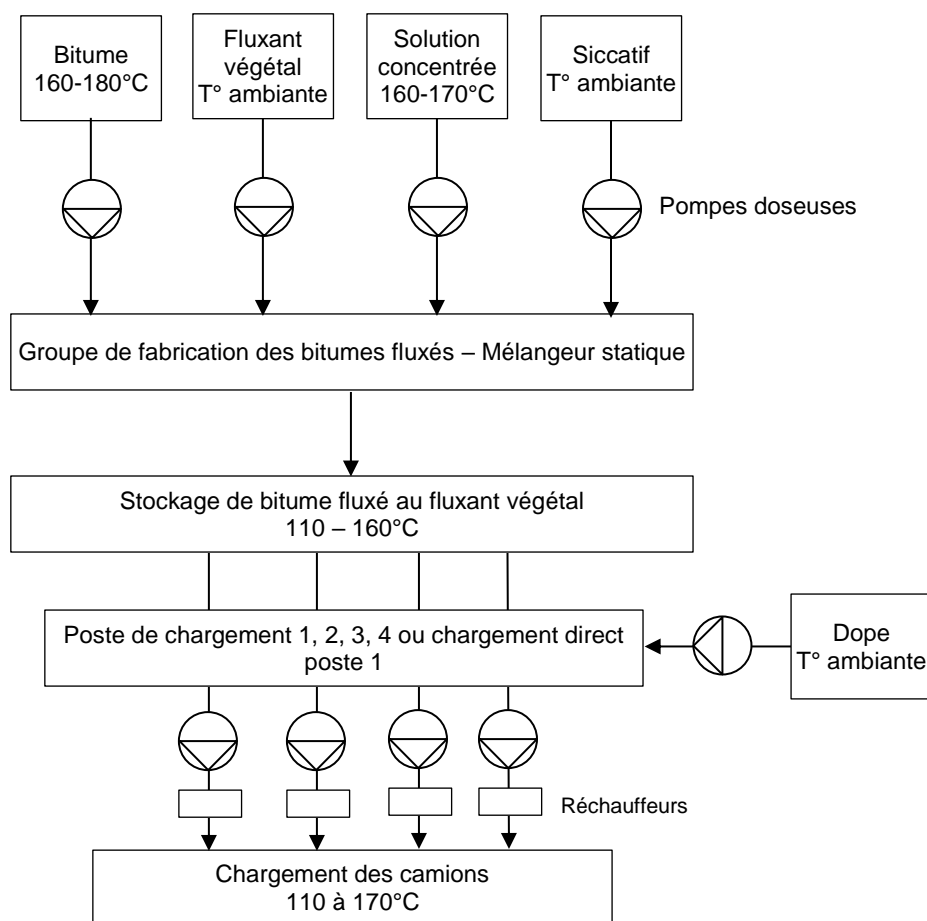
Figure 14 : Schéma de principe de la production du bitume fluxé au fluxant végétal

| Figure 14 : Schéma de principe de la production du bitume fluxé au fluxant végétal | 30 |

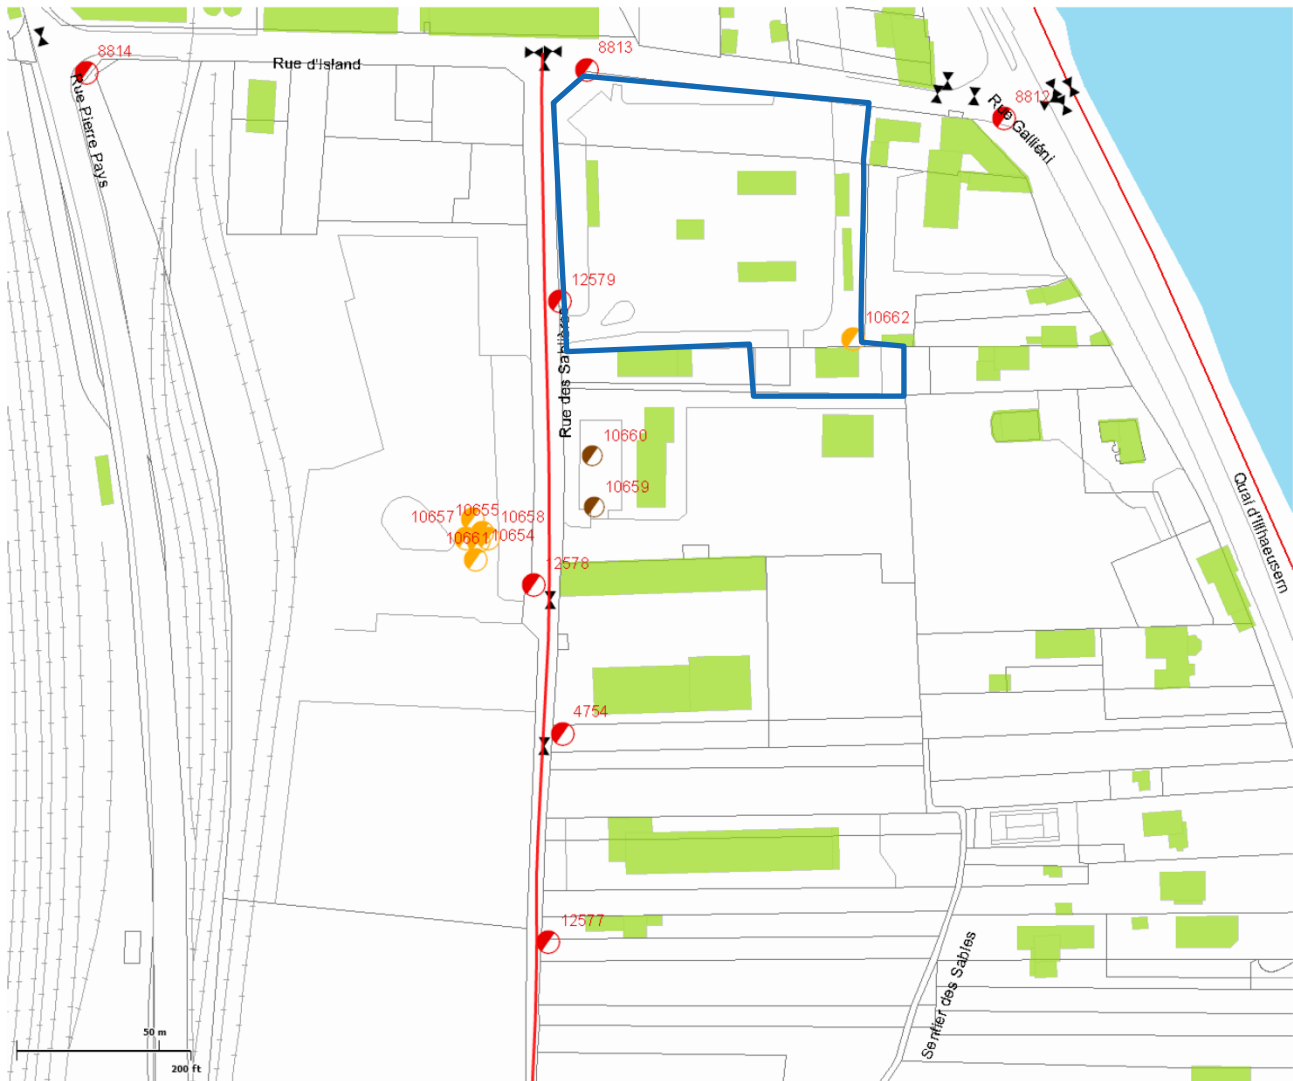
Il existe plusieurs poteaux incendie à proximité du site :

Figure 17 : Cartographie des poteaux incendie à proximité du site

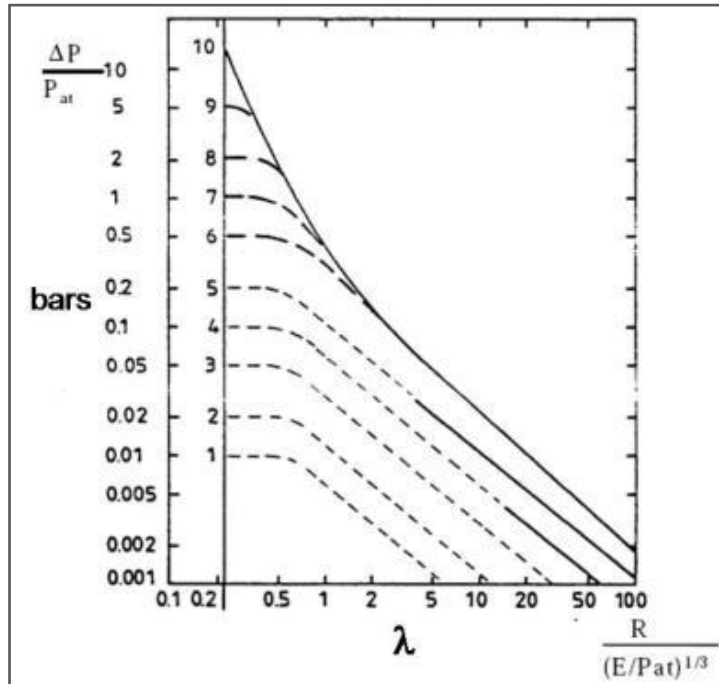
Figure 18 : Courbe multi-énergie

En fonction des niveaux de pression recherchés, les distances d'effets sont obtenues à partir de la relation suivante :

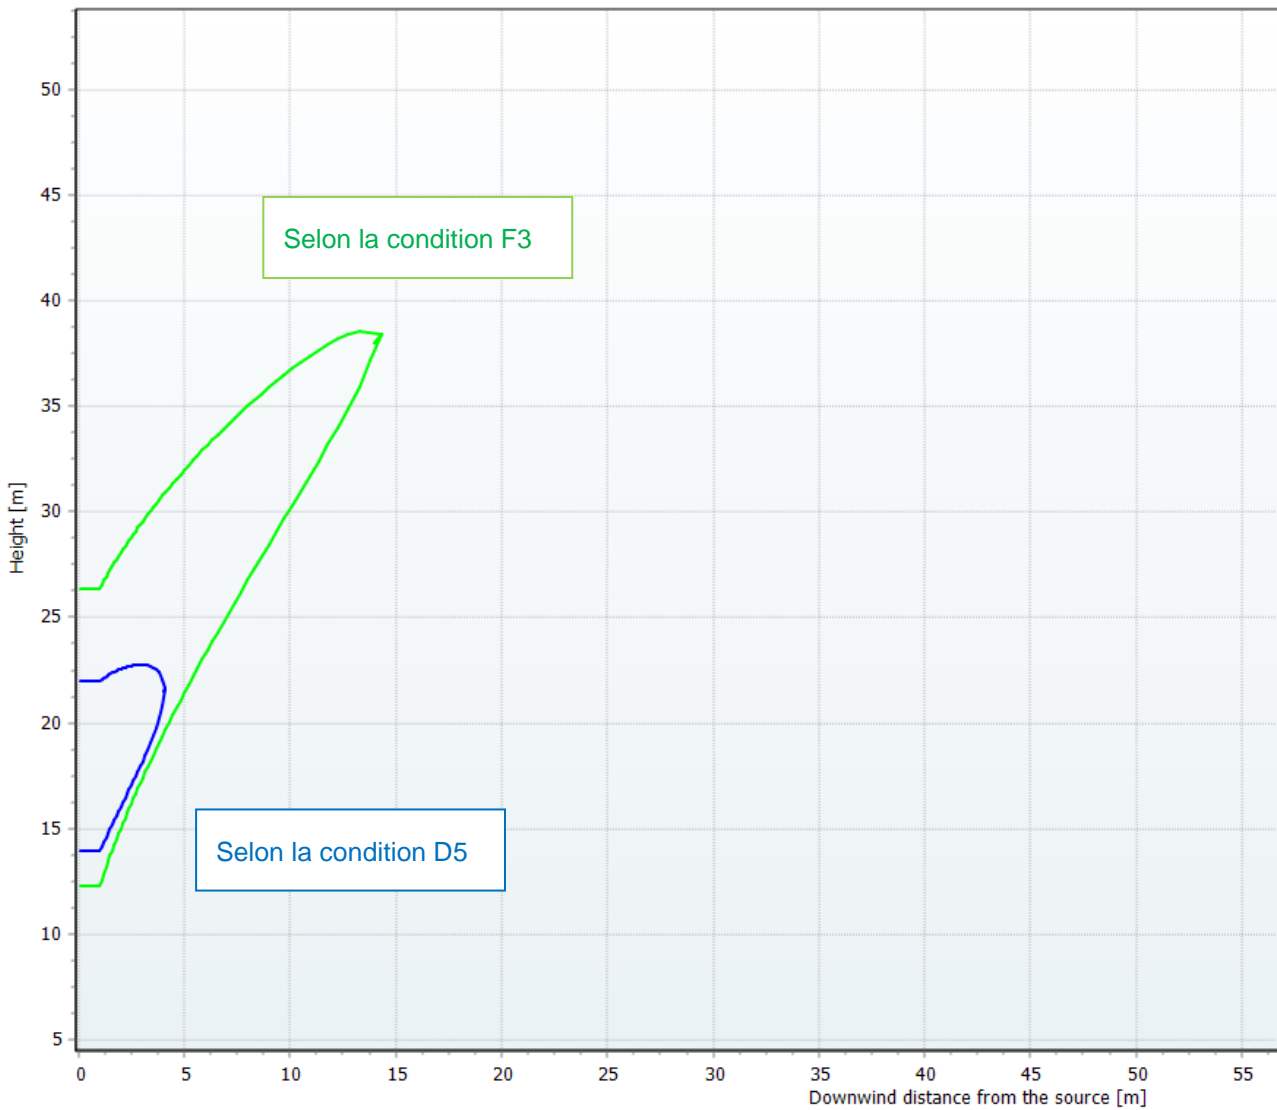
Ce résultat s'explique par l'élévation du panache comme on peut le voir sur la figure ci-après.

Figure 22 : Vue en coupe de l'élévation du panache – représentation du contour du seuil des effets irréversibles - selon les conditions F3 et D5

A hauteur d'homme, aucun effet de seuil n'est atteint.

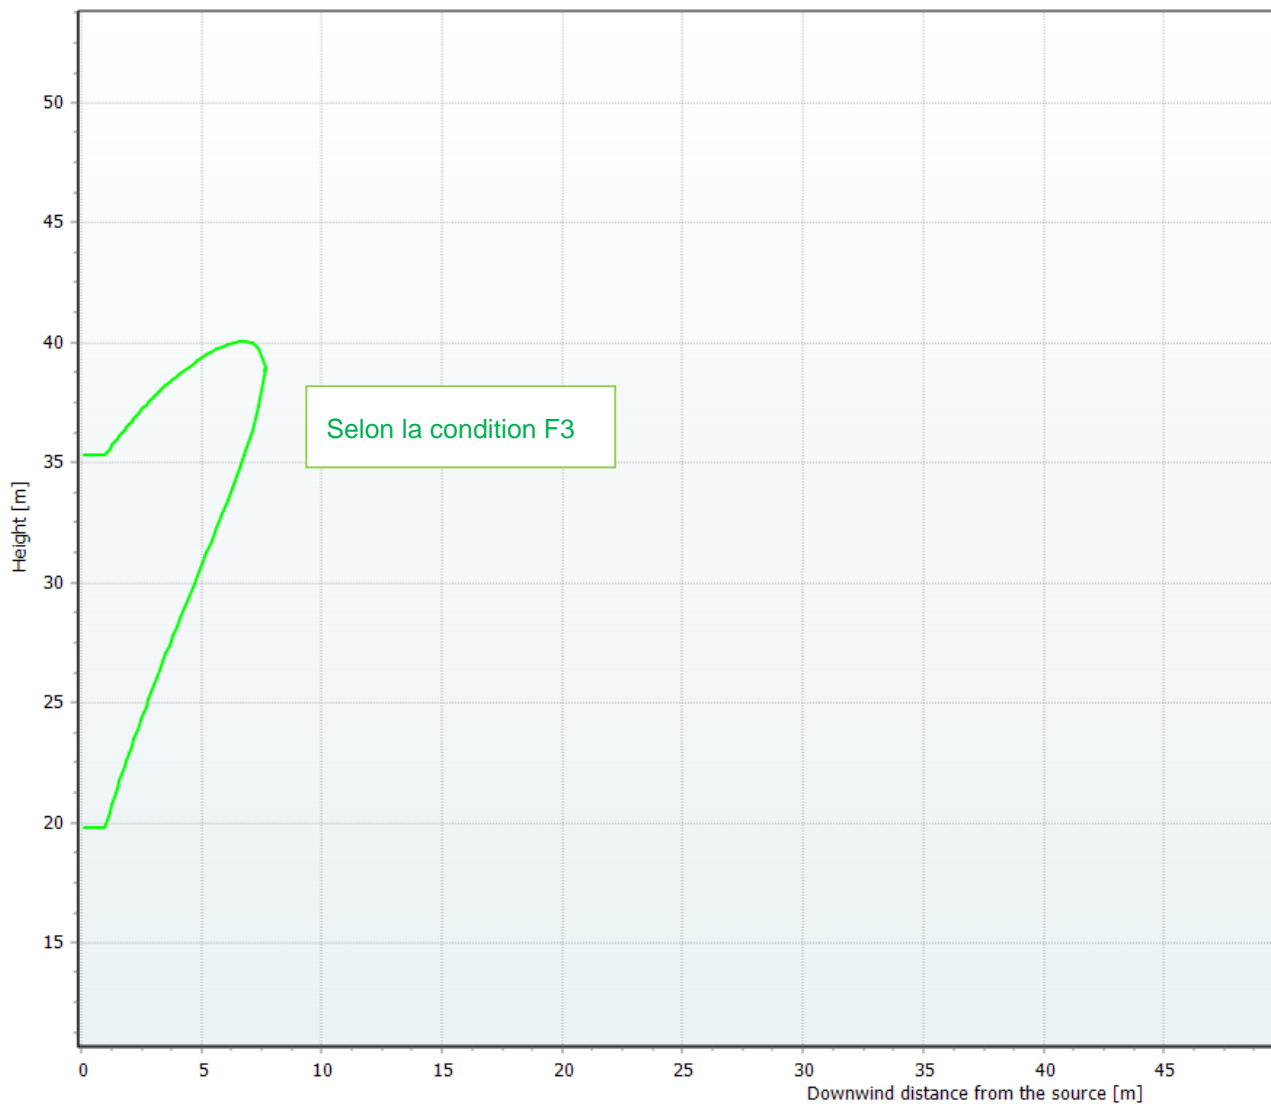
Ce résultat s'explique par l'élévation du panache comme on peut le voir sur la figure ci-après.

Figure 24 : Vue en coupe de l'élévation du panache – représentation du contour du seuil des effets irréversibles - selon la condition F3 (pas de SEI même en hauteur selon condition D5)

A hauteur d'homme, aucun effet de seuil n'est atteint.

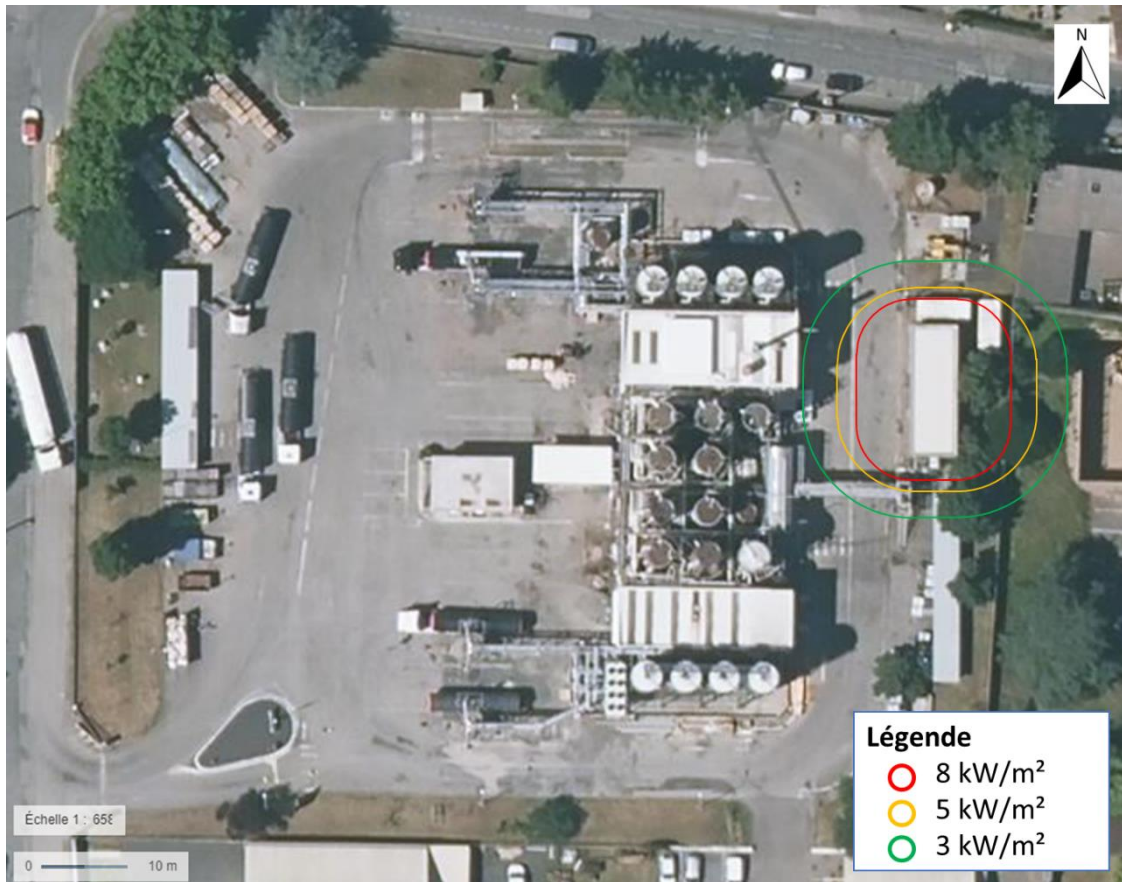
Figure 26 : Effets thermiques en cas d'incendie du stockage de polymères sous hangar

Les effets thermiques à 3 et 5 kW/m² sortent des limites de propriété à l'est du site.

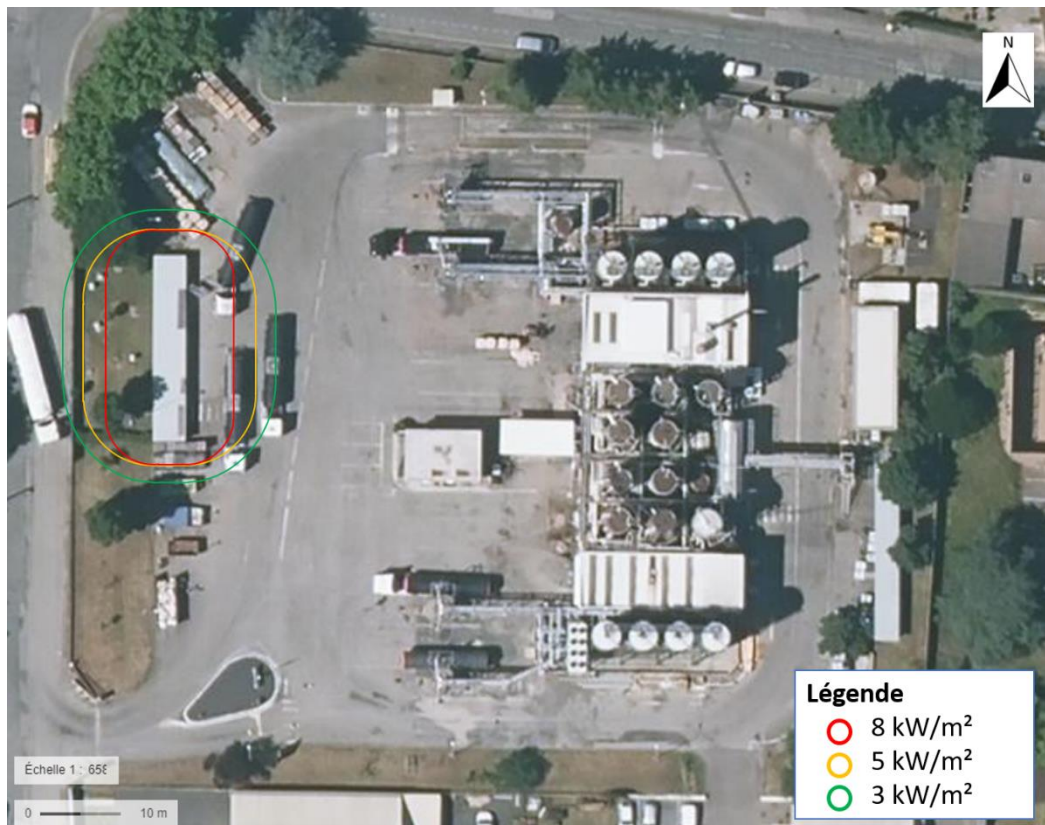
Figure 27 : Effets thermiques en cas d'incendie du stockage de polymères sous abri

Les effets thermiques à 3 kW/m² sortent des limites de propriété à l'ouest du site.

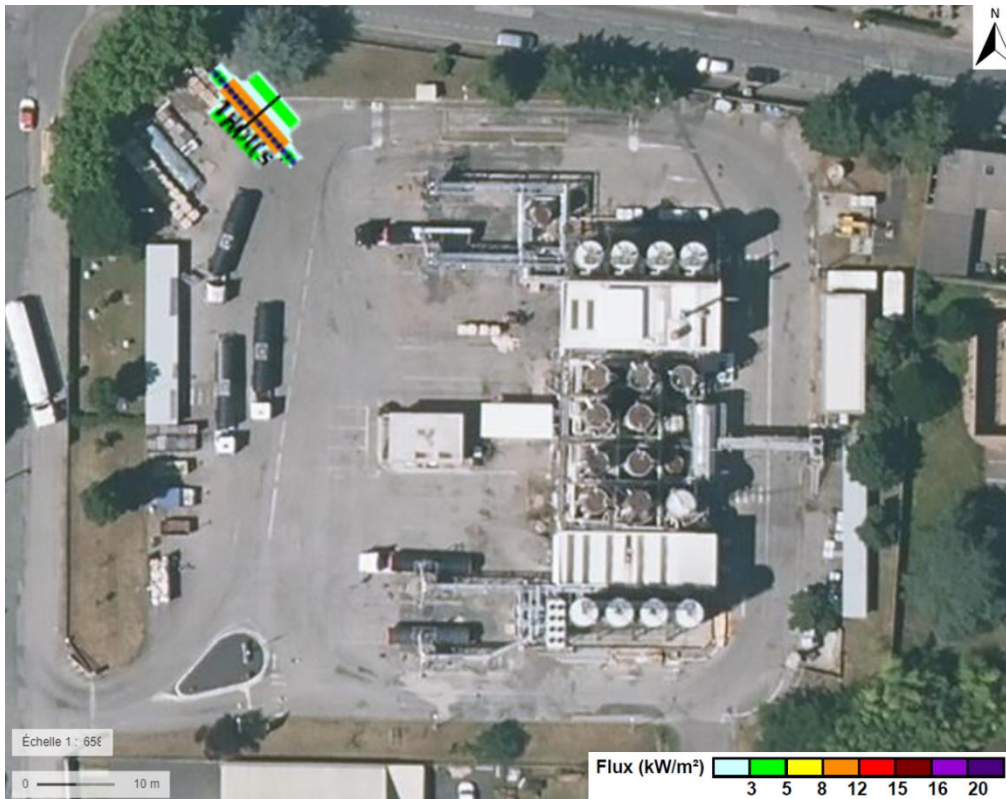
Figure 29 : Effets thermiques en cas d'incendie du stockage extérieur de palettes bois

Les effets thermiques ne sortent pas des limites de propriété.

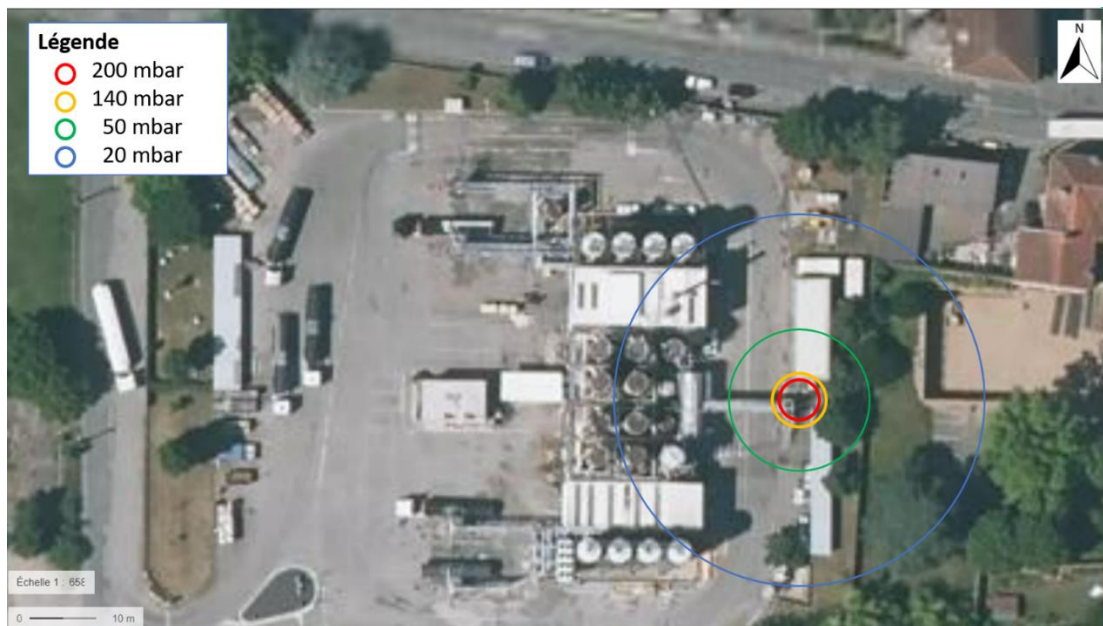
Figure 30 : Effets de surpression suite à l'explosion des bouteilles de propane

Les effets de surpressions ne sortent pas des limites de propriété.

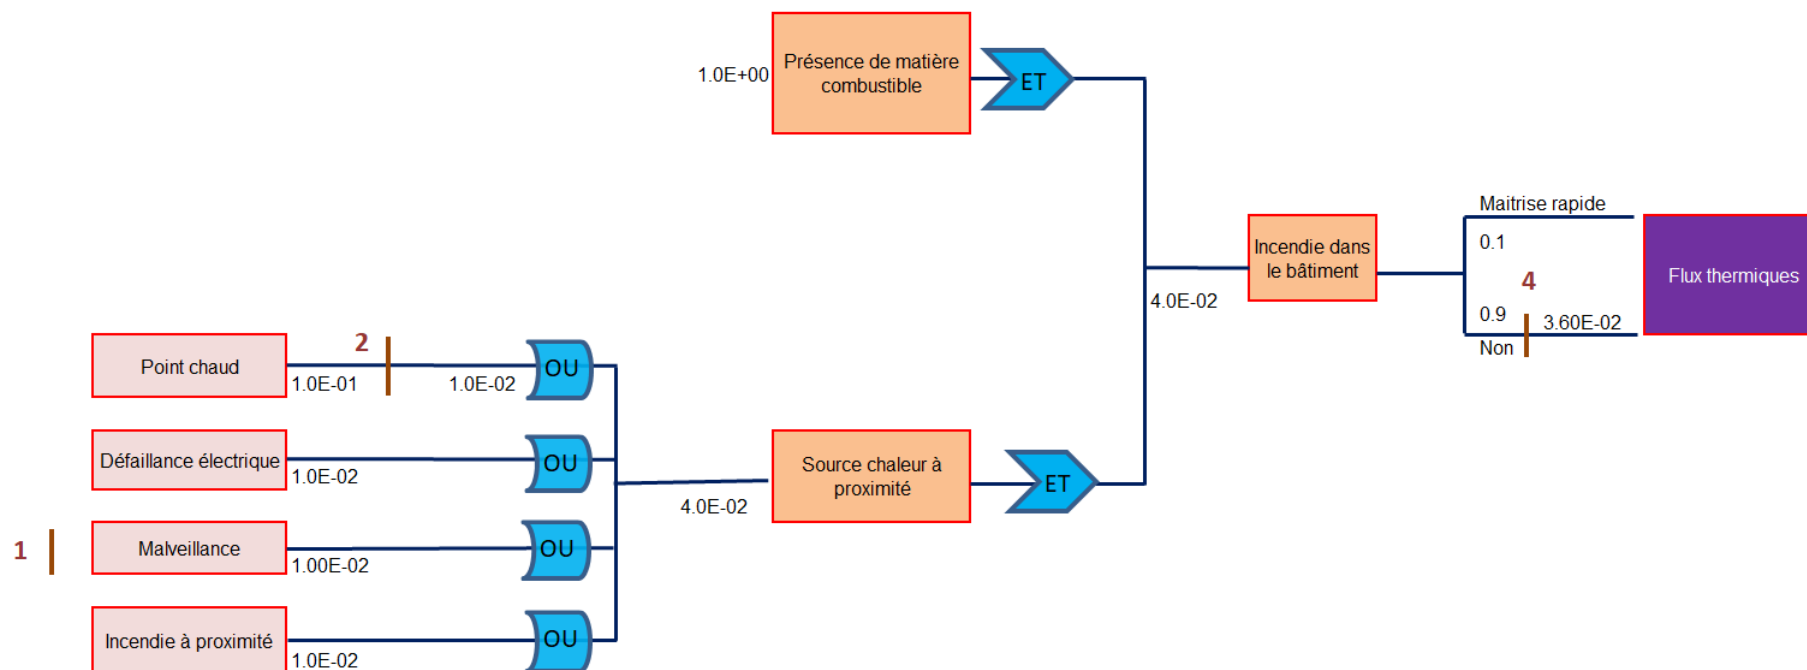
Figure 32 : Nœud papillon – feu de solide

- 1 Surveillance visuelle
- 2 Site à accès restreint et contrôlé
- 3 Contrôle de l'absence de point chaud
- 4 Extincteurs
- 5 Intervention des pompiers

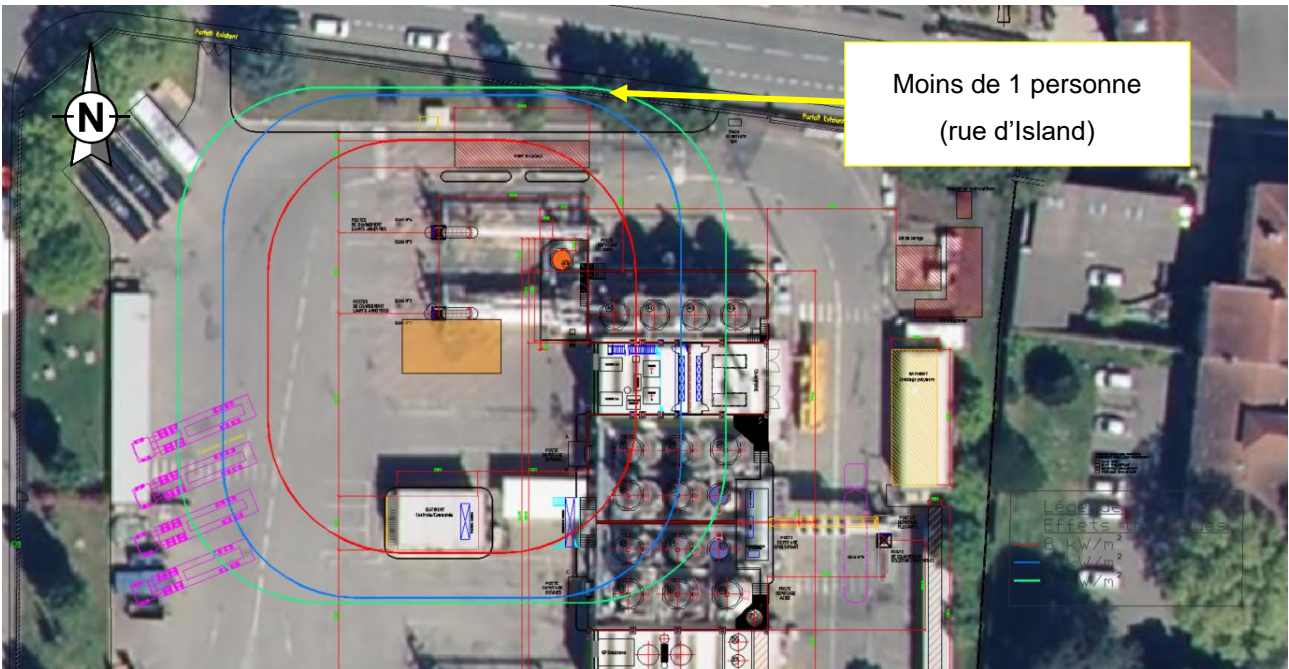
Figure 33 : Comptage des personnes impactées par les effets thermiques liés un feu de nappe au poste de chargement (PhD 3a)
